T.C.
DOKUZ EYLÜL ÜNİVERSİTESİ
MÜHENDİSLİK FAKÜLTESİ DEKANLIĞI

Bölüm: İnşaat Mühendisliği

Çalışma kapsamında farklı dolgu duvar türlerini barındıran numunelerin çerçeve ve duvar elemanlarında artan ötelenmeler boyunca hasar dağılımının belirlenmesi ve nihai hasar modlarının tespit edilmesi gibi yararlı sonuçlara ulaşılmıştır.

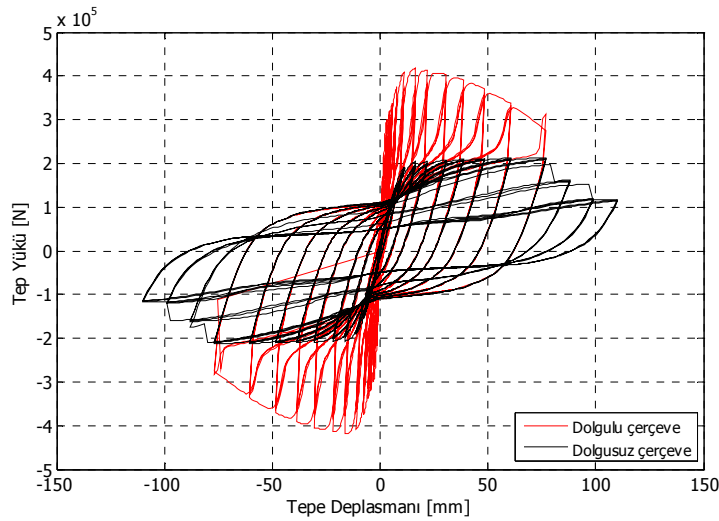
Şekil 3.2. Sayısal modelleme ile elde edilen yük-ötelenme eğrileri.

Dolgulu ve dolgusuz numunelerin tepe yükü-tepe ötelenmesi davranışının öngörülebilmesi için yapısal modeller hazırlanmış ve bu amaçla SeismoStruct yazılımı kullanılmıştır. Boş çerçeveyi oluşturmak için kuvvet tabanlı çubuk elemanlar, Mander betonu ve Menegetto-Pinto çeliği kullanılmıştır. Bu malzeme ve eleman modellerine, deneylerde kullanılacak betonarme çerçevenin detayları aktarılmış ve analiz edilmiştir. Dolgulu çerçeve modelinde ise dolgu duvar, basınç çubukları ve kesme yaylarından oluşan bir makro eleman olarak tanımlanmıştır. Çok sayıda model parametresi gerektiren bu elemanda parametrelerin bir kısmı ampirik değerlerdir. Bu değerler, önceki deney sonuçları ile kalibre edilmiş ve yazılımın doğrulama örnekleri olarak sunulan dolgu duvar modelleri üzerinden alınmış ve kullanılmıştır. Oluşturulan sayısal modellerin görünüşleri **Şekil 3.1**'de, analiz sonucu bulunan tepe yükü-ötelenme eğrileri de **Şekil 3.2**'de verilmiştir. Dolgusuz ve dolgulu çerçeve modellerinden elde edilen en büyük tepe yükü sırasıyla 200 kN ve 400 kN mertebesindedir.

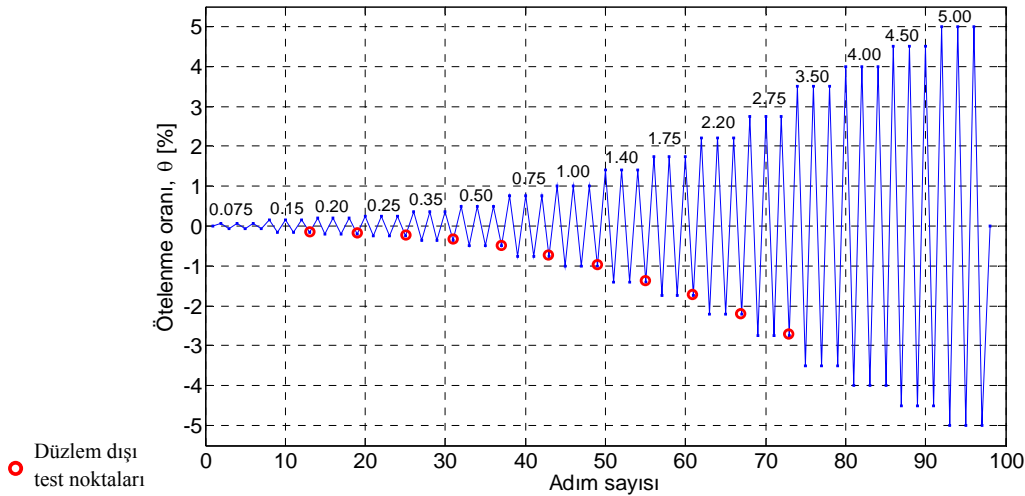
Şekil 4.2 Yatay yüklem çevrimleri ve düzlem dışı yüklem noktaları

Yüklem adımları, **Şekil 4.2**'de görülen önceden tanımlanmış tepe ötelenme oranlarında gerçekleştirilmiştir. Tekrarlayan çevrimlerde numunelerdeki dayanım ve rijitlik azalmasını gözlemek amacıyla her bir ötelenme oranı için üçer adet tam çevrim uygulanmıştır. Seçilen ilk ötelenme oranı, numunede elastik bölge olarak kabul edilebilecek iç kuvvetlerin gelişmesini sağlayacak miktardadır.

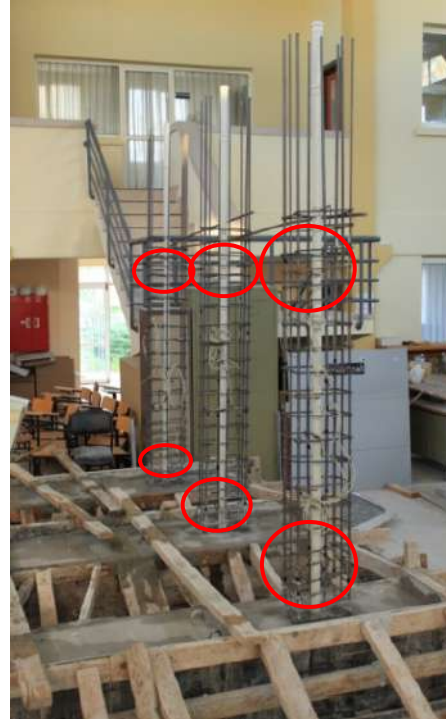
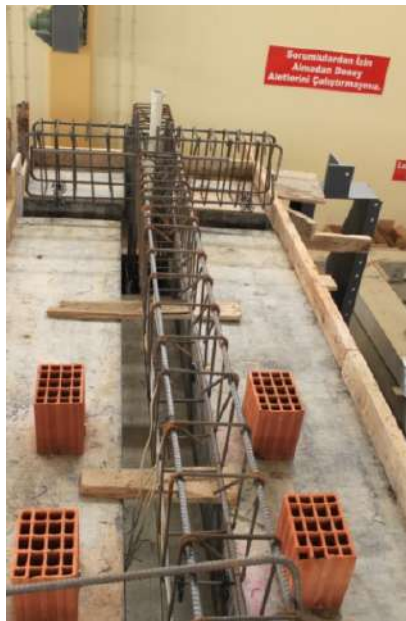
Şekil 4.4. Kolon ve kiriş elemanların donatılarına yerleştirilen gerinim ölçerler.

Altı adet betonarme çerçeve numunesinin, beton dökümü öncesinde kolon ve kiriş donatıları üzerine gerinim ölçerler yerleştirilmiş (Şekil 4.4) ve önceden planlanan detayda ve malzeme kalitesinde üretimleri gerçekleştirilmiştir (Şekil 4.5 ve Şekil 4.6).

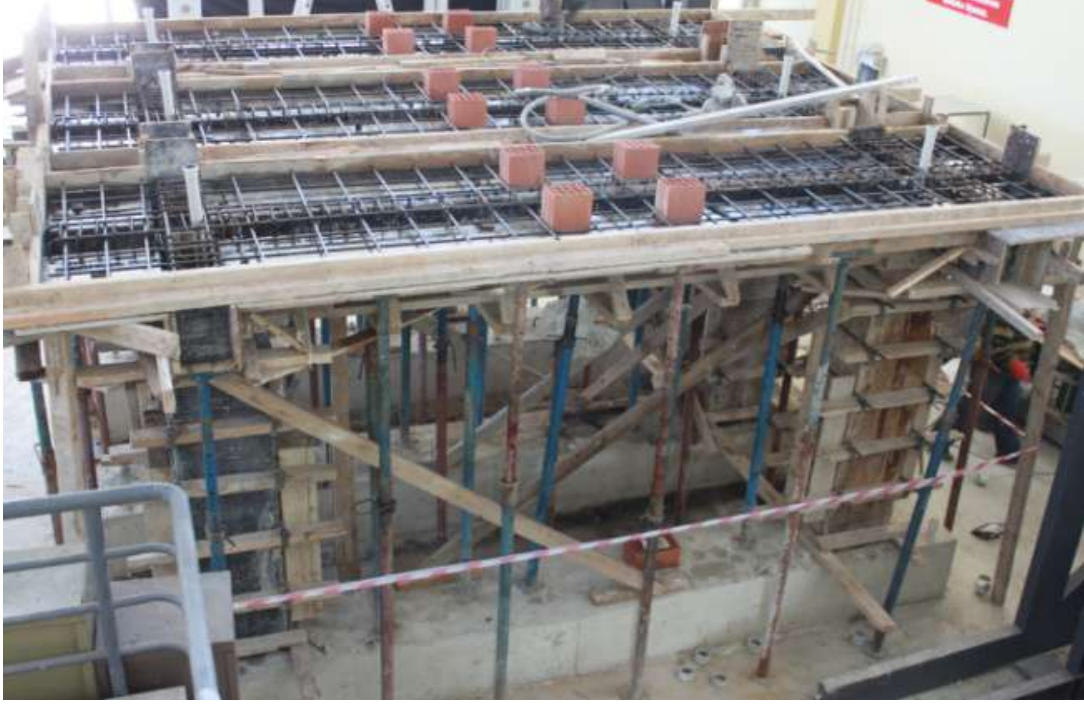
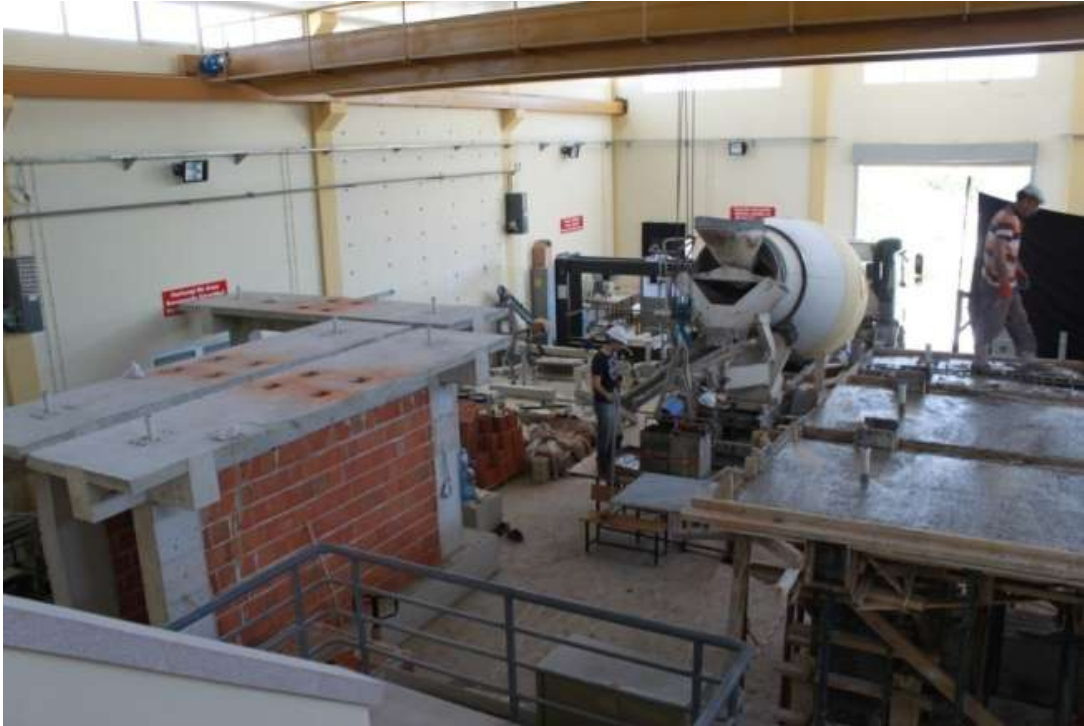
Şekil 4.5. Betonarme çerçevelerin beton dökümünün gerçekleştirilmesi.

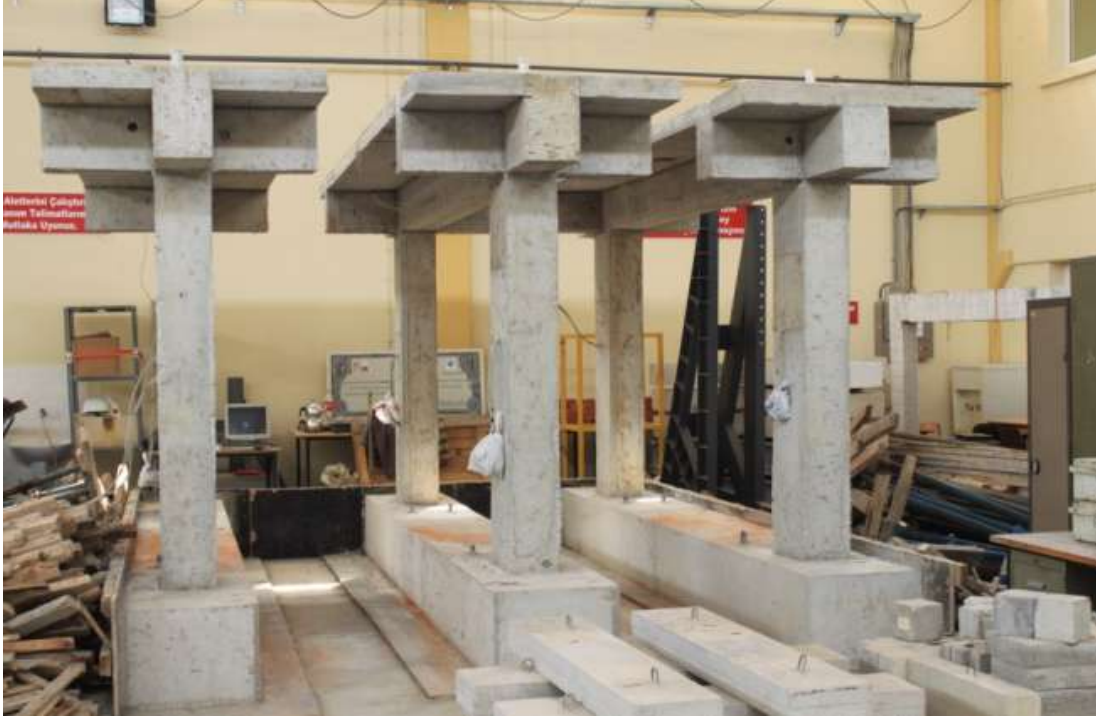
Şekil 4.6. Kalıptan alınan betonarme çerçeveler.

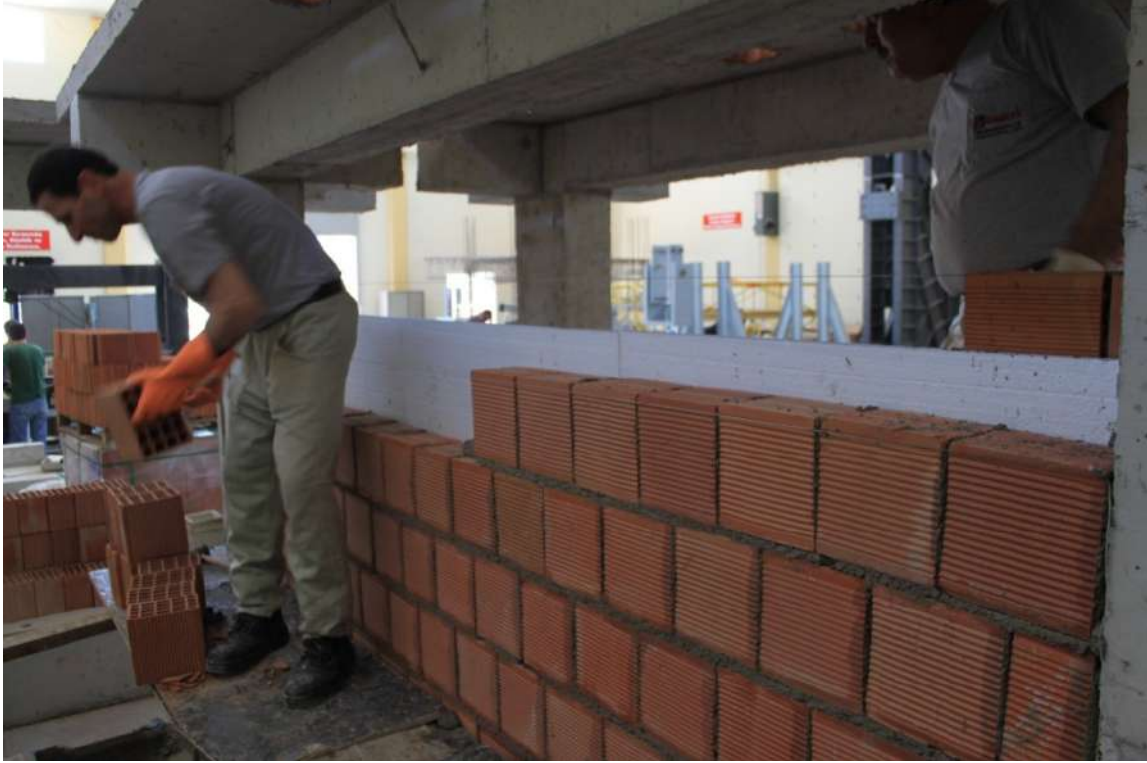
Şekil 4.7. Z bağlantısız “Sandviç Duvar”ın örülmesi.

Betonarme çerçevelerin üretiminde kullanılan beton ve çelik malzemeye ait malzeme numuneleri yürürlükteki şartnameler uyarınca alınmıştır. Beton malzemelerin 28 günlük küp basınç dayanımları ve ilgili çerçeve testinin yapılacağı gün gerçekleştirilecek basınç testleri için üçer adet 15 cm boyutlu küp numuneler ayrı ayrı alınarak uygun küre bırakılmıştır. Her bir deney çerçevesi 28 günlük dayanımlarına ulaştırılmıştır. Çerçeve numunelerinin ismi ve açıklaması **Tablo 5.1**'de görülmektedir. Deney çerçevelerinin bir adedi kontrol numunesi olarak dolgunsuz şekilde, diğer beş adedi ise dolgulu şekilde test edilecektir. Hazırlanan dolgulu çerçeveler, **Şekil 4.7-Şekil 4.11** boyunca görülebilir.

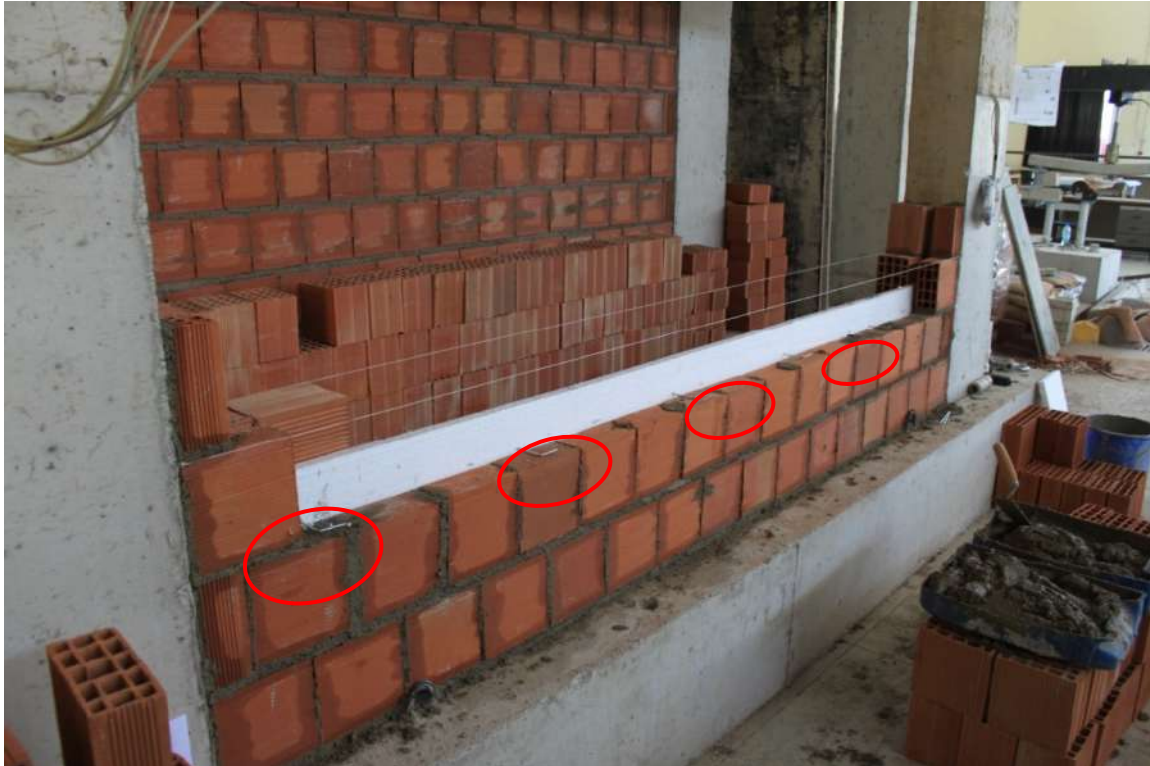
Şekil 4.8. Z bağlantılı “Sandviç Duvar”ın örülmesi.

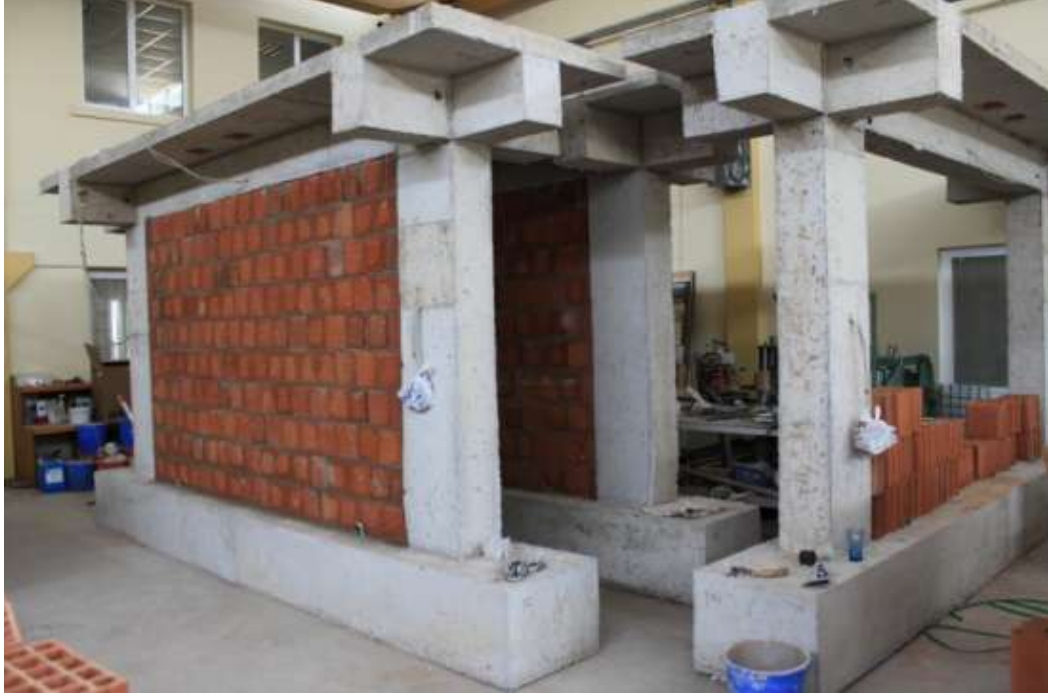
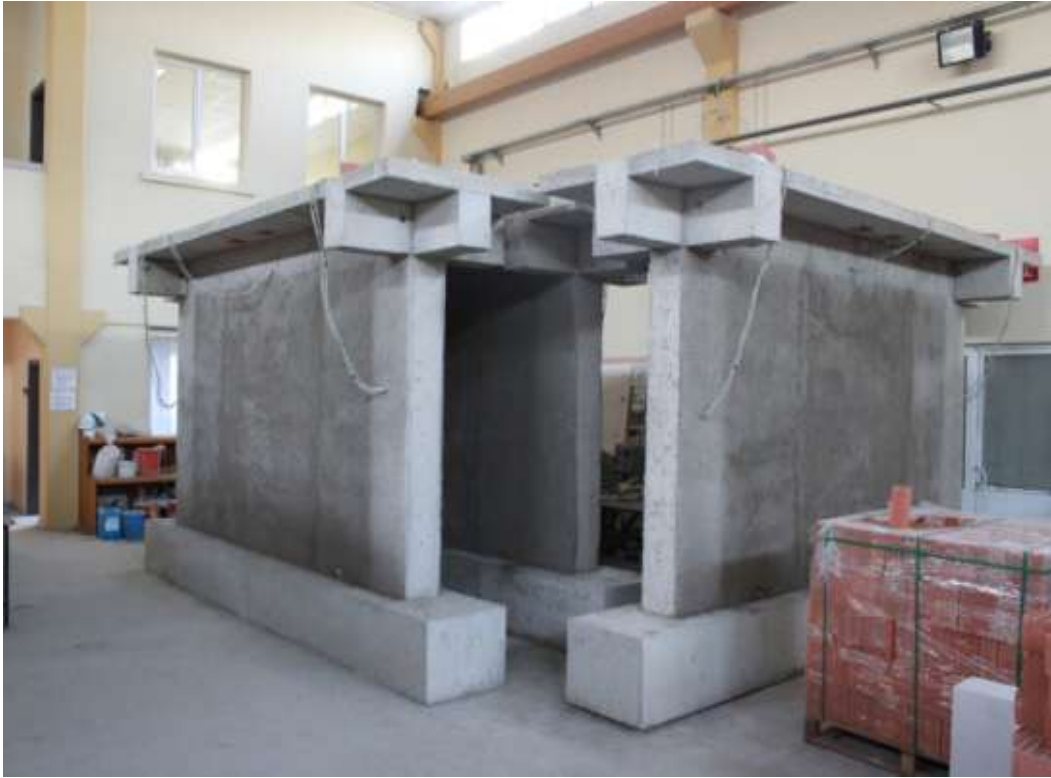
Şekil 4.9. Duvar örümü ve sıva işleri tamamlanan N2, N3 ve N4 numuneleri

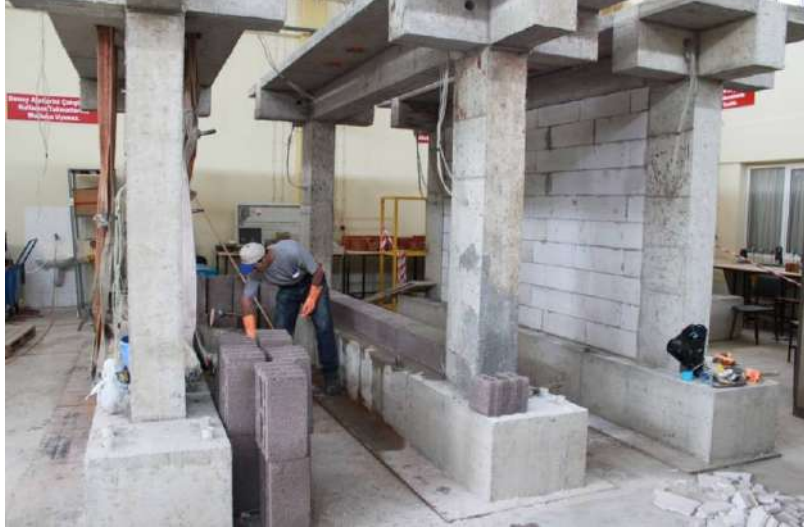
Şekil 4.10. Bims ve Gazbeton dolgu duvarların örülmesi.

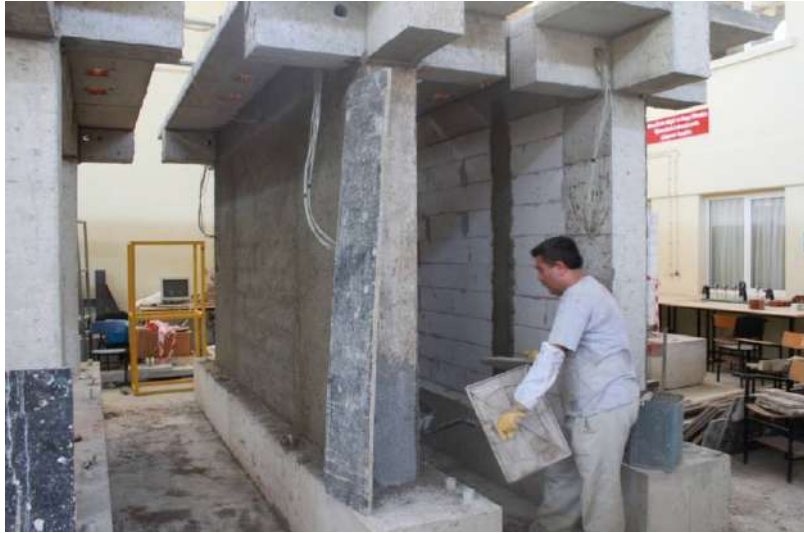
Şekil 4.11. Duvar örümü ve sıva işleri gerçekleştirilen N5 ve N6 numuneleri.

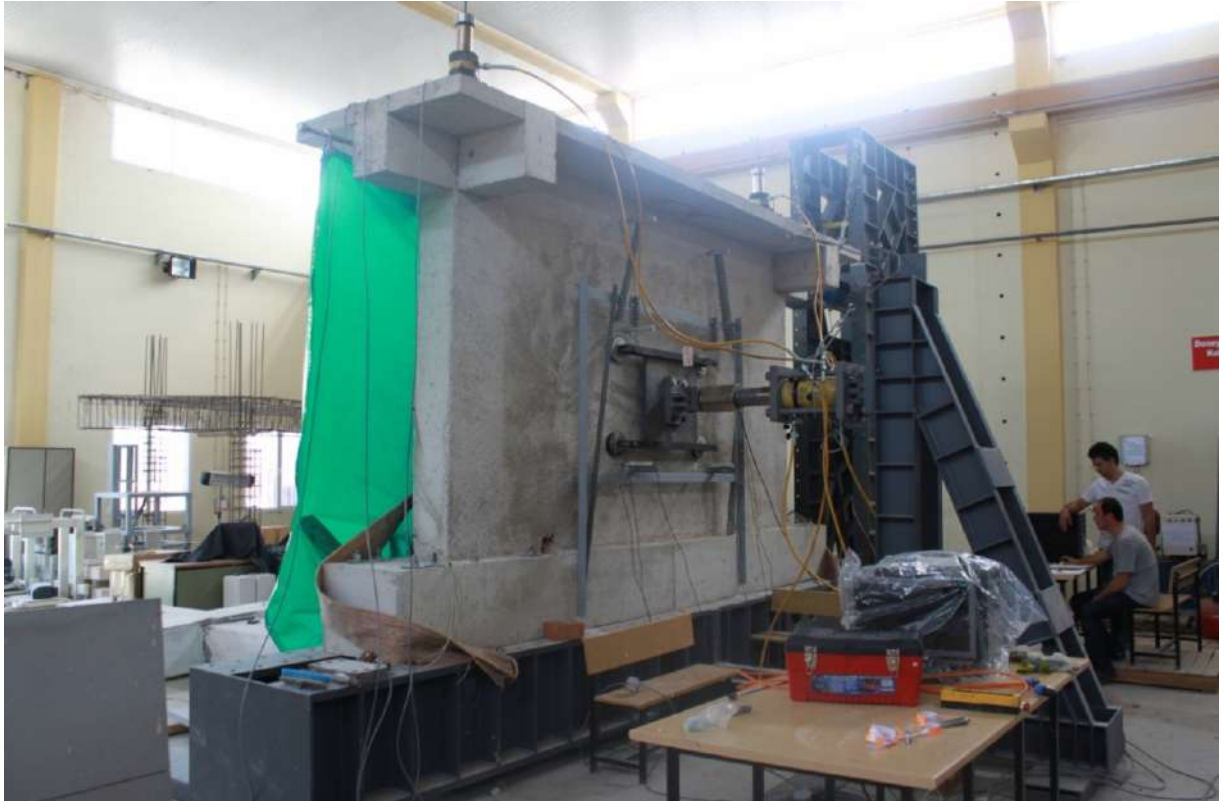
Şekil 4.13. Deney ortamının genel görünümü.

Numunelerin kaldırılması ve deney sistemine yerleştirilmesi sırasında çerçeve ve dolgu elemanların zarar görmemesi için çerçevelerin temeli üzerine taşıma kancaları yerleştirilmiş ve döşeme elemanlar üzerinde boşluklar oluşturulmuştur. Duvar örümü ve sıvanması sırasında kullanılan harç ve sıva karışımlarından 28 günlük küp basınç dayanımları ve ilgili numune testinin yapılacağı gün gerçekleştirilecek basınç testleri için üçer adet 4 cm boyutlu küp numune ayrı ayrı alınmıştır. Priz süreleri boyunca çerçeve ve dolguların su kürleri uygun şekilde gerçekleştirilmiştir. **Şekil 4.12**'de düzlemiçi ve düzlem dışı yükleme kolları görülmektedir. Duvar düzlemine dik doğrultuda uygulanacak düzlem dışı yükleme için dağıtma plakası ve neopren pabuçlu ayaklar şekil üzerinde görülebilir. **Şekil 4.13**'de deney ortamının genel görünümü verilmiştir.

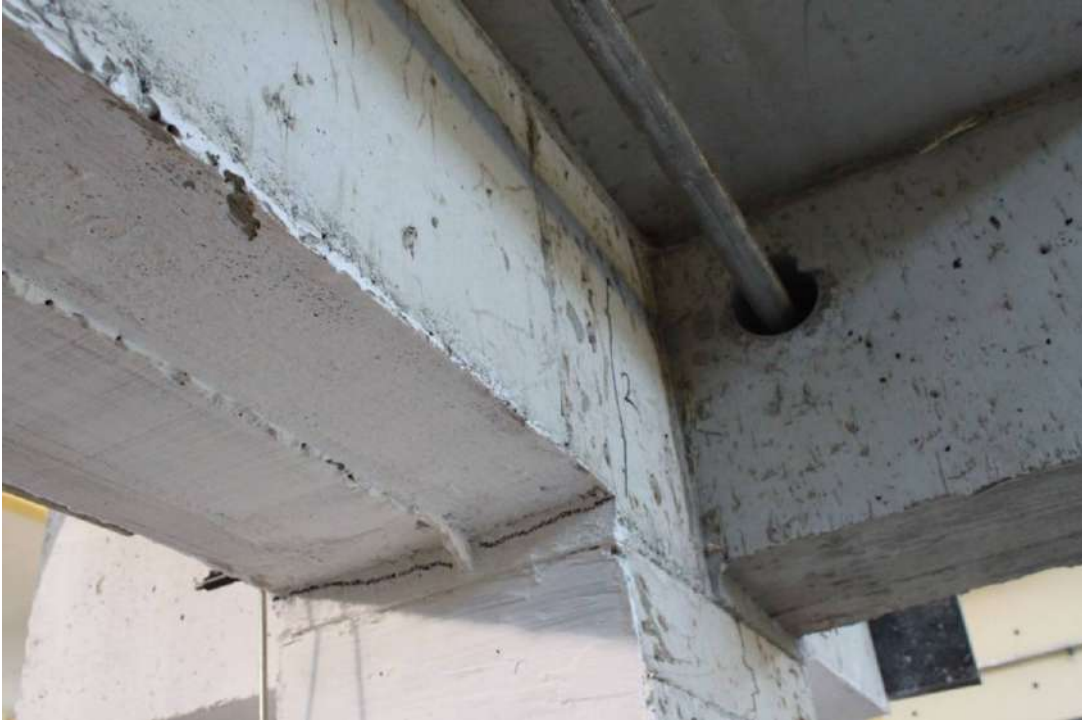
(b) Kiriş-birleşim ara yüzünde oluşan ilk kılcal eğilme çatlakları.

%0.20 görece kat ötelemesi (GKÖ) değerinin ilk çevrim itme yönünde sağ kolon üzerindeki kiriş-birleşim ara yüzünde kılcal eğilme çatlakları oluşmuştur. Aynı GKÖ değerinin çekme yönünde sol kolon üzerindeki kiriş-birleşim ara yüzünde kılcal eğilme çatlakları oluşmuştur. İkinci çevrimin itme yönünde bu kez sağ kolon altında kılcal eğilme çatlakları görülmüştür.

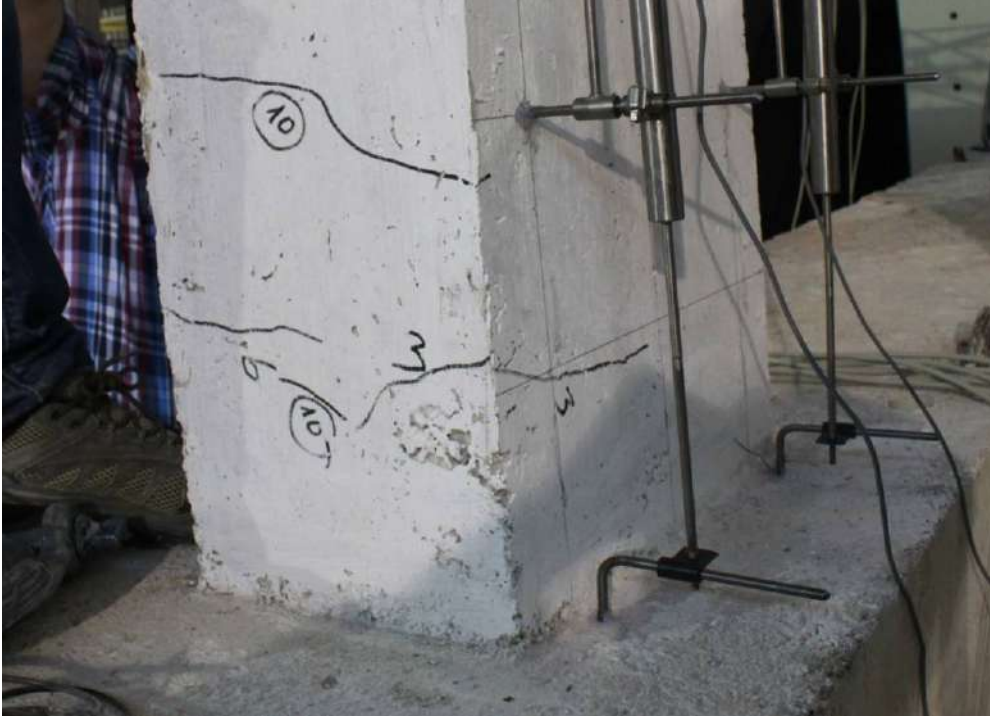
(c) Kolon diplerinde gözlenen kılcal eğilme çatlakları.

%0.25 GKÖ değerinde itme ve çekme yönlerinde kolon altlarında kılcal düzeyde yeni eğilme çatlakları gelişmiştir.

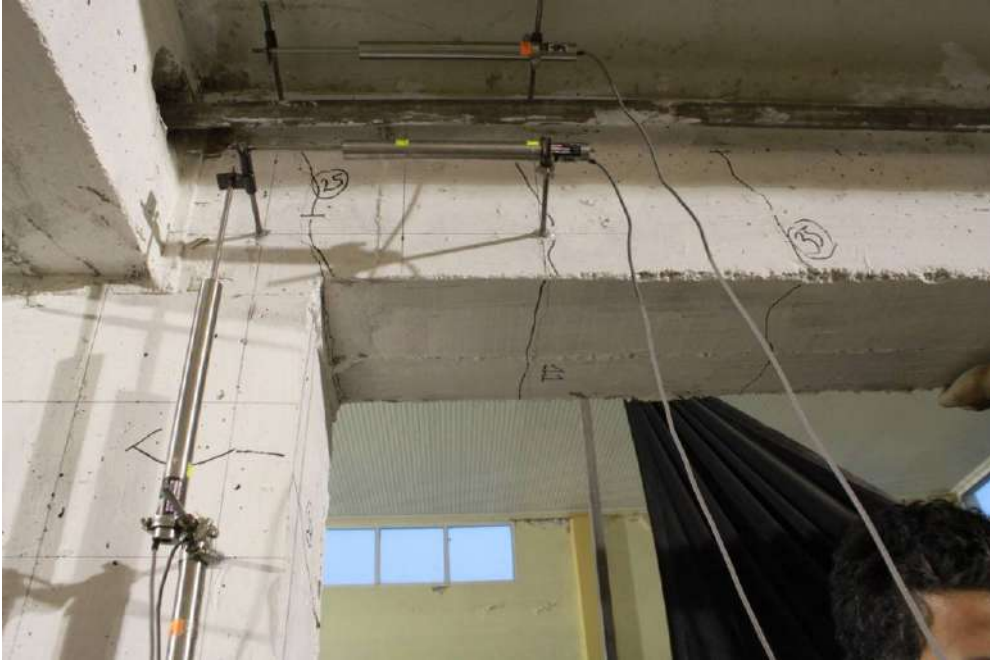
(d) Kirişin ilerleyen eğilme hasarı.

%0.75 GKÖ değerinde daha önce kolon üstünde oluşan ve kılcal düzeyde olan eğilme çatlakları büyüyerek açılmıştır. Kolon-birleşim ara yüzünde yeni kılcal çatlaklar oluşmuş, kirişin her iki ucundaki eğilme çatlakları yaklaşık 1.5 mm mertebesine ulaşmış ve yenileri gelişmiştir. Kolon – temel arayüzündeki açılmalar belirginleşmiştir.

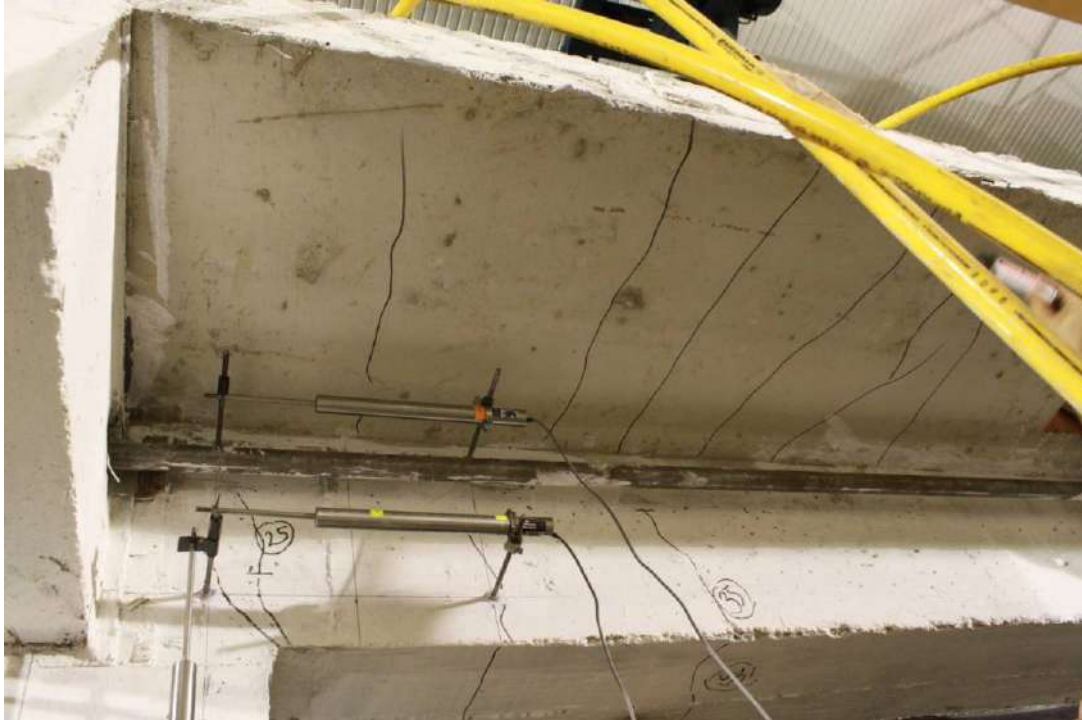
(e) Döşemde görülen eğilme hasarı.

%1.75 GKÖ değerinin ikinci çevriminde itme yönünde sol kolon altındaki ezilme fark edilir düzeydedir. Çerçevenin sol tarafında döşeme üzerinde çekme çatlakları gözlenmiş, sol kolon-birleşim arayüzünde eğilme çatlakları belirginleşmiştir. %2.2 GKÖ değerinde sağ ve sol kolon temel birleşimlerindeki çatlaklar biraz daha açılmıştır. %2.75 GKÖ değerinde sol ve sağ kolon altlarındaki kabuk betonu ezilmeleri yoğunlaşmış ve ilerleyen çevrimde kabuk betonu dökülerek etriyeler açığa çıkmıştır. %3.5 GKÖ değerinde kolon altlarında dökülen kabuk betonu bölgesi genişlemiştir. %4.0 GKÖ değerinde sağ kolon altında boyuna donatı burkulması gerçekleşmiş ve sol kolon altındaki ezilme bölgesi de genişlemiştir.

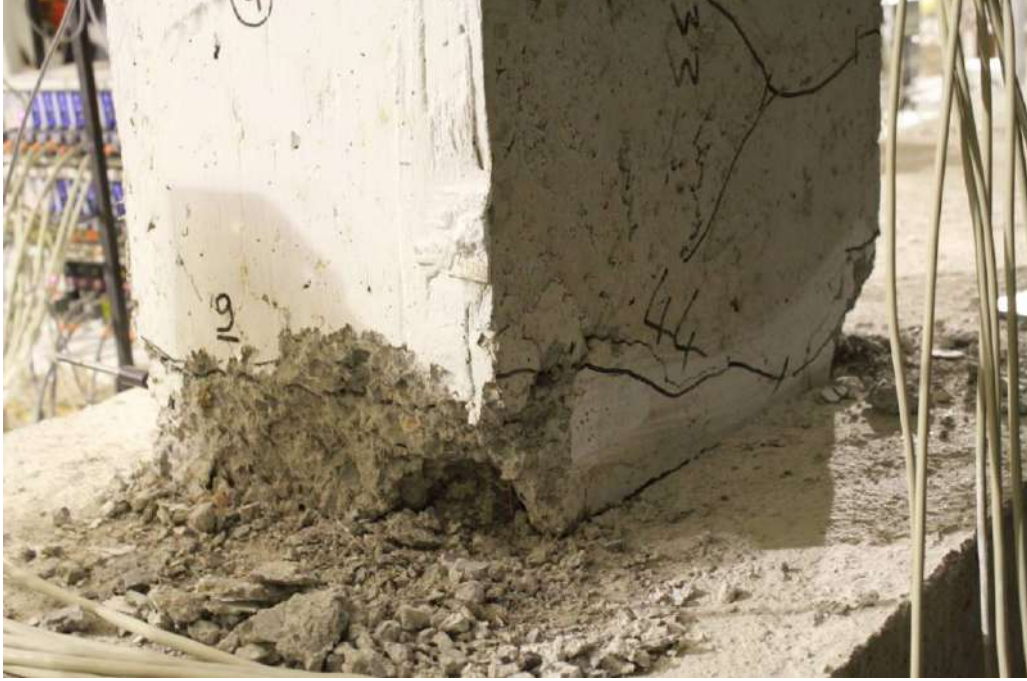
(f) Kolon diplerindeki ezilen kabuk betonunun dökülmeye başlaması.

%1.40 GKÖ değerinin ilk çevrimin itme yönünde kiriş sağ ucu-birleşim arayüzü çatlağı yaklaşık 5 mm mertebesine ulaşmıştır. İlk çevrimin çekme yönünde ve ikinci çevrimin itme yönünde sağ ve sol kolon altlarında kabuk betonunda ezilme birim deformasyonuna ulaşmıştır. İkinci çevrimin çekme yönünde kolon-temel ayrışması yaklaşık 3 mm mertebesindedir. İlerleyen çevrimde sağ kolon altındaki beton ezilmeleri ayrışmaya başlamıştır.

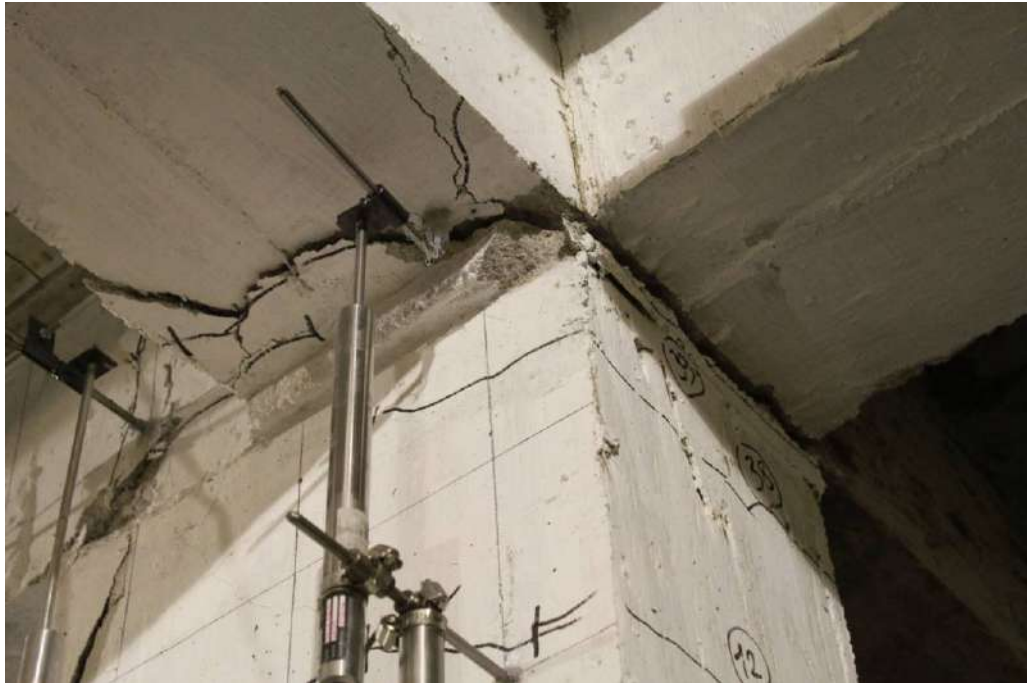
(g) Kolon-birleşim arayüzünde eğilme etkileri sonucu açılma.

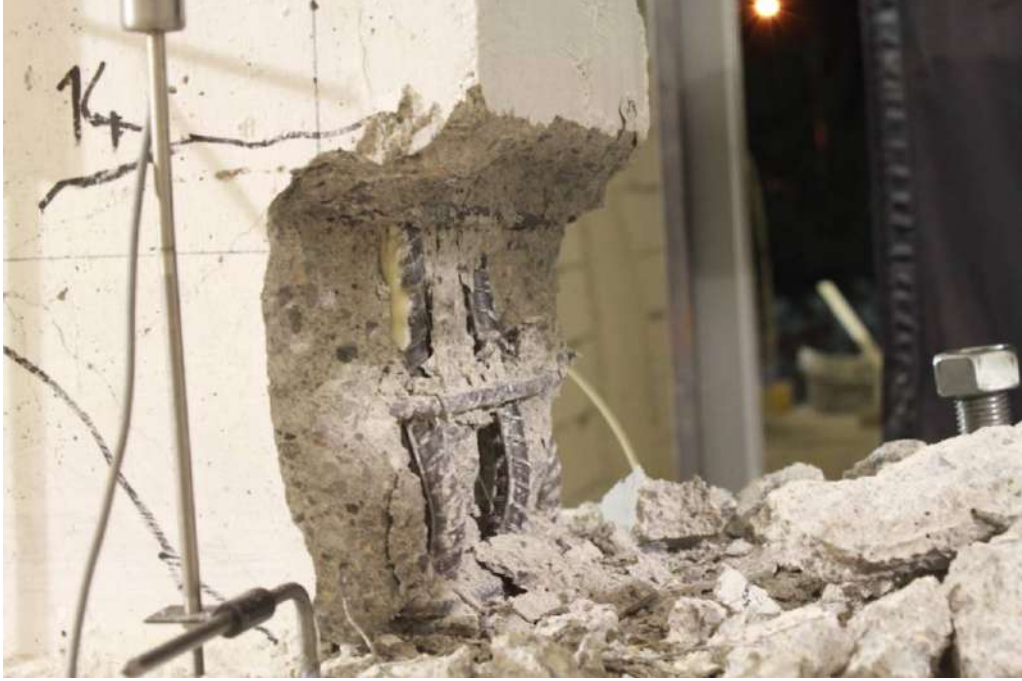
(h) Kolon diplerinde dökülen kabuk betonu ile beraber boyuna donatı burkulması.

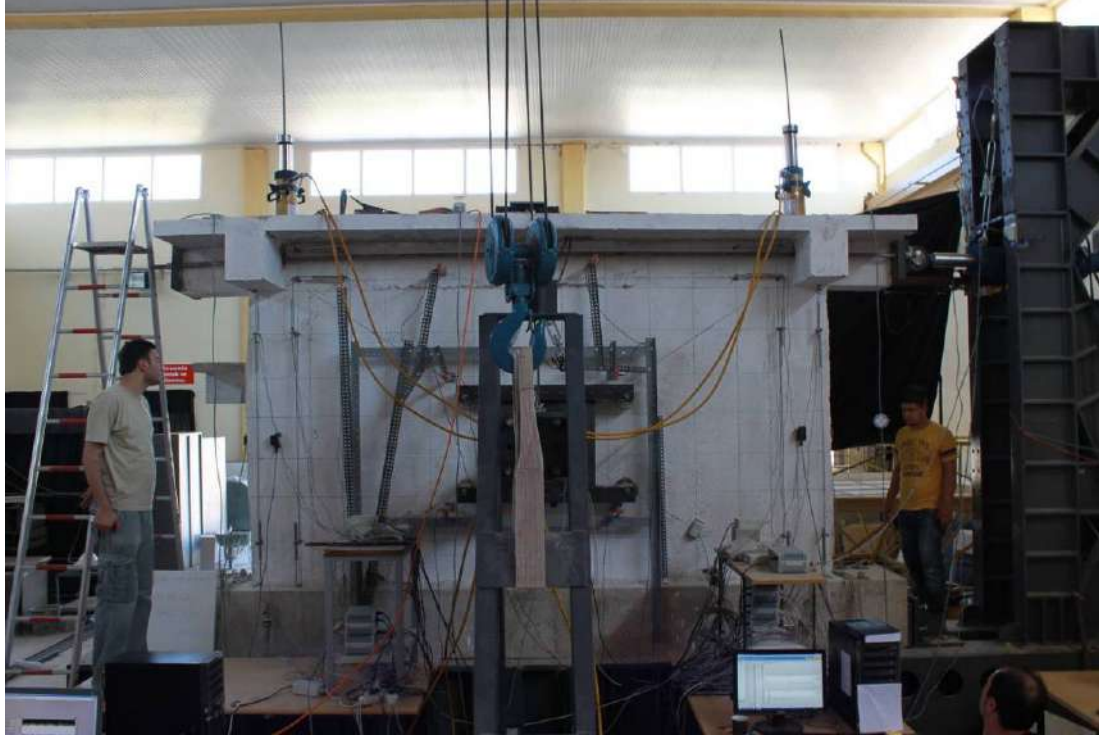
(a) Çerçeve ve duvar arasında oluşan kılcal çatlakların görünümü.

%0.20 görel kat ötelenmesi (GKÖ) değerinin ilk itme çevriminde kolon duvar ara yüzünde kılcal çatlaklar oluşmuştur. Bu durum duvar ile çerçevenin birbirine göre rölatif hareketinden dolayı gerçekleşmiştir.

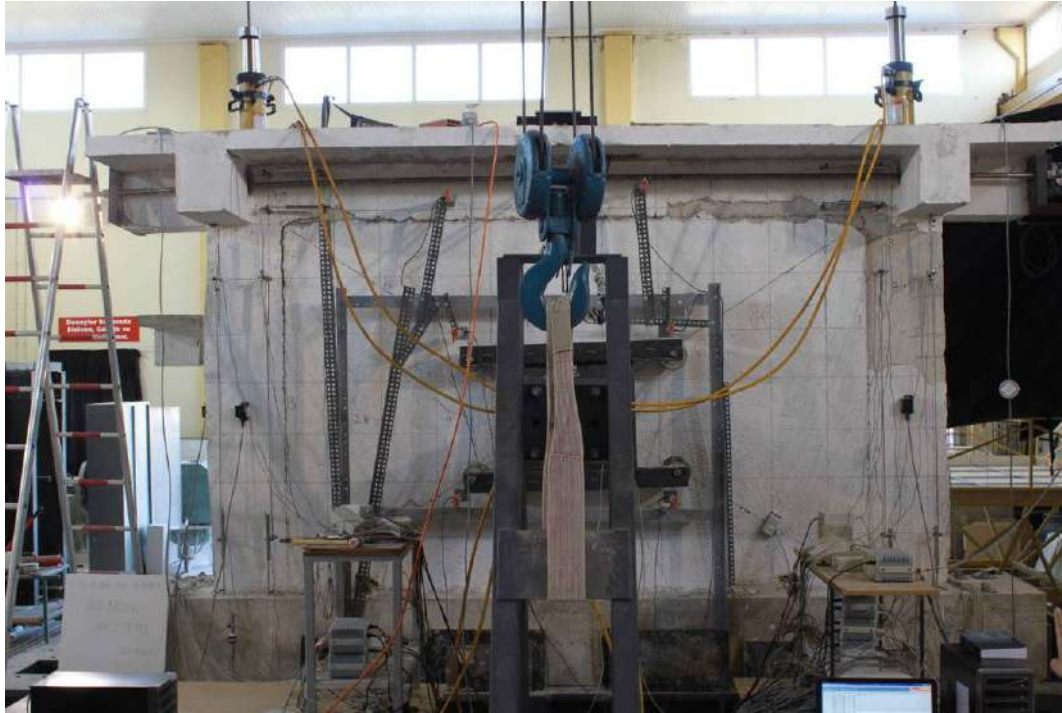
(b) Çerçeve ve duvar etkileşimi sonucu gelişen ilerlemiş ara yüz hasarları.

%0.50 GKÖ değerinin ilk itme ve çekme çevriminde sağ ve sol kolonlarda kılcal eğilme çatlakları oluşmuş ve duvar ile kiriş arasında daha önce oluşmuş olan çatlaklarda belirginleşme ve yine aynı ötelenme değerinde duvar üst köşelerinde sıva dökülmesi gözlenmiştir. En son çevrimde ise kirişin sağ arka tarafında birleşime yakın eğilme hasarı belirmiştir.

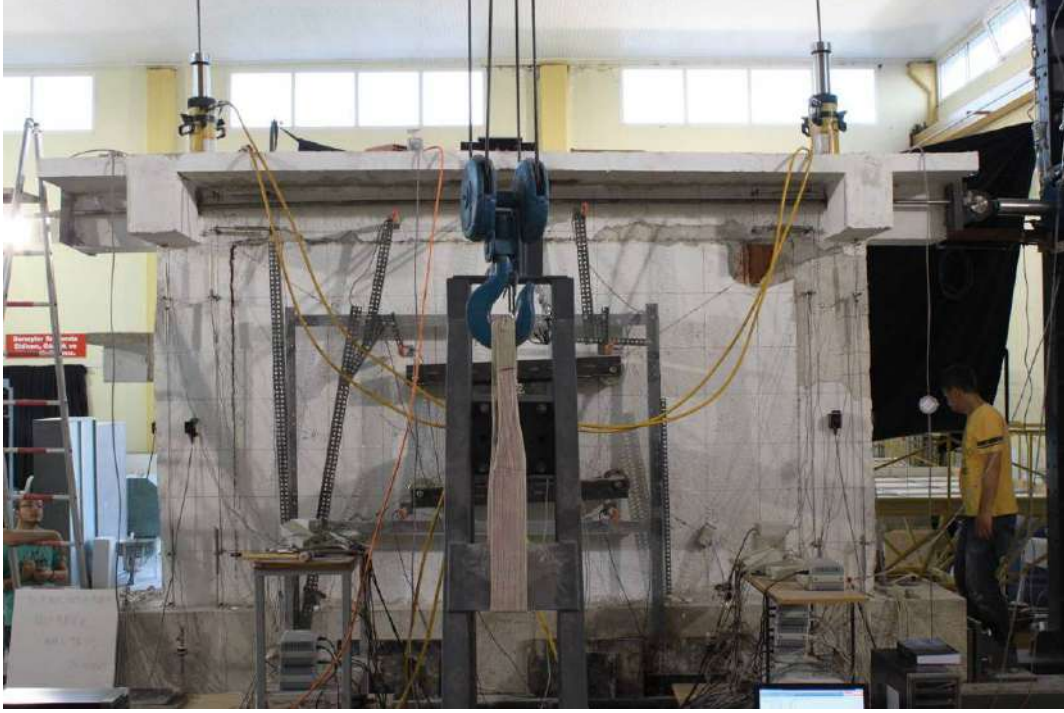
(c) Çerçeve ve duvar etkileşimi sonucu duvar üst köşelerinde oluşan ezilmeler ve birleşim bölgesi hasarları.

%1.75 GKÖ değerinin birinci çekme çevriminde, sol kolon kiriş birleşim ara yüzünde çatlaklar ilerleyerek devam etmiştir. Aynı ötelenme değerinin ikinci itme çevriminde duvar köşesinde kırılma ve ayrışmalar oluşmuştur. Son çevrime ulaşıldığında temel kolon ayrışması, sağ kolon iç yüzünde kesme çatlakları ve duvar üzerinde diyagonal doğrultuda oluşan basınç çubuklarına bağlı topuk ezilmesi diye tarif edilen duvar hasarı gözlenmiştir. Topuk ezilmesi ile birlikte duvarın sol ve sağ alt köşelerinde duvarın ezilerek boşalması durumu gelişmiştir. Bu ötelenme değerine ait çevrimlerin en sonuncusu olan çekme çevriminin maksimum ötelenme değerinde duvar üzerinde düzlem dışı testler yapılmıştır. Bu testler gerçekleştirilirken, duvar üzerinde yatay açılmalar gelişmiştir.

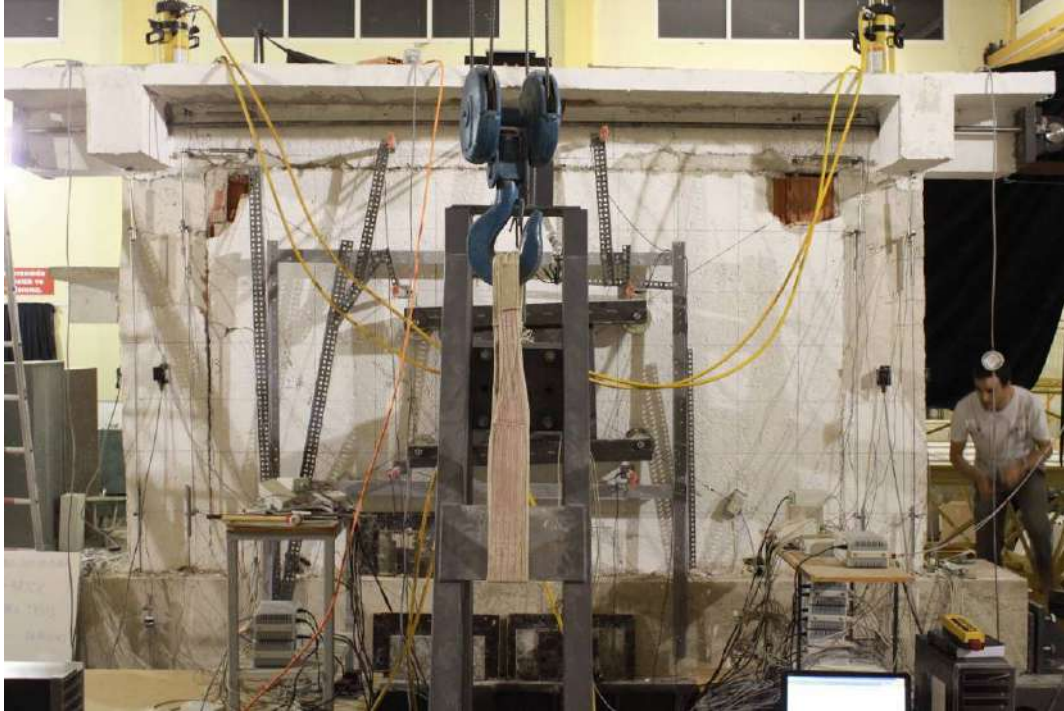
(d) İlerlemiş duvar köşe hasarları ve duvarda gelişen diyagonal çatlaklar.

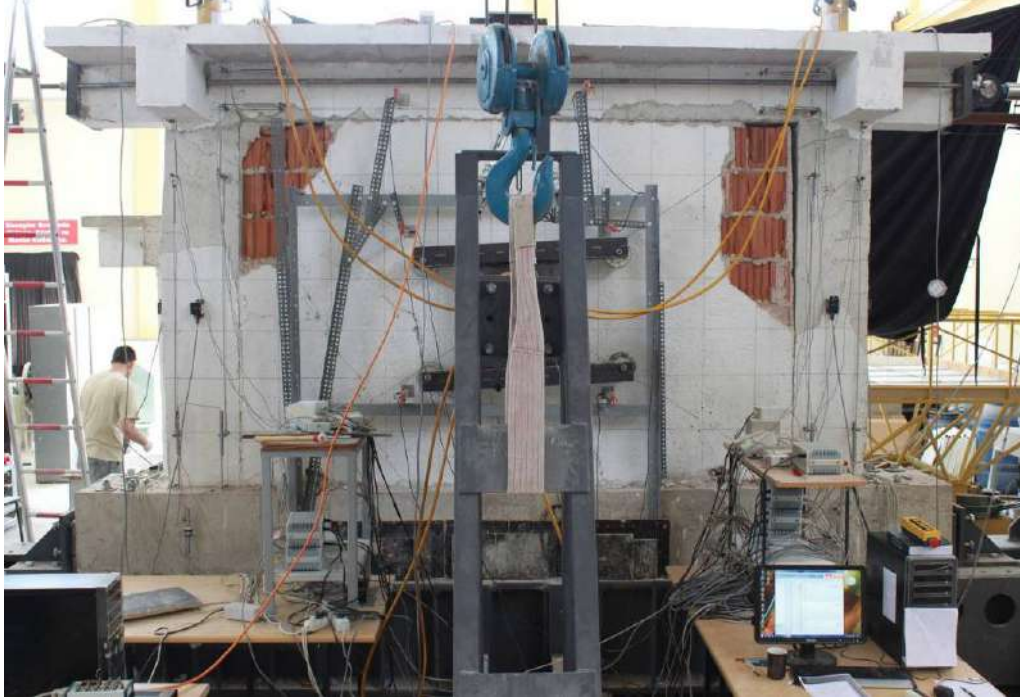
(e) Deney sonunda ulaşılan hasar durumu – düzlem dışı hareketlenme izlenmemiştir.

Resim 7.2. İzotuğla dolgu duvarlı çerçeve deneyinin farklı aşamalardaki görüntüleri.

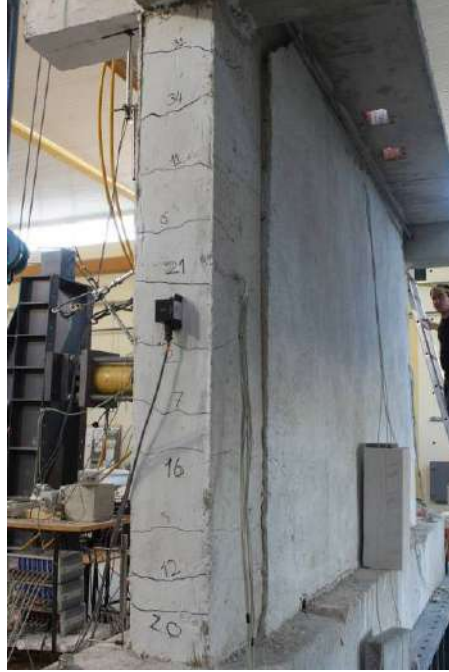
(b) Düzlem dışına doğru hareketlenmiş duvarın görünümü (çerçevenin arkası).

Bir sonraki ötelenme değeri olan % 1.0 değerinin ilk çekme çevriminde sandviç duvarın arka cephesinde bulunan 8.5 cm'lik kanadın düzlem dışına doğru hareket ederek çerçeve düzleminden yaklaşık 2.5 cm kadar dışa doğru çıktığı görülmüştür. Bu davranış söz konusu duvarın düzlem dışı stabilitesini yavaş yavaş yitirdiğinin bir işaretidir. Diyagonal çatlaklar artarak duvar hasarı ilerlemiştir. Aynı GKÖ değerinin ikinci çevriminin çekme kısmında duvarın sol arka tarafında düzlem dışına doğru yaklaşık 3 cm kadar hareketlenme izlenmiştir.

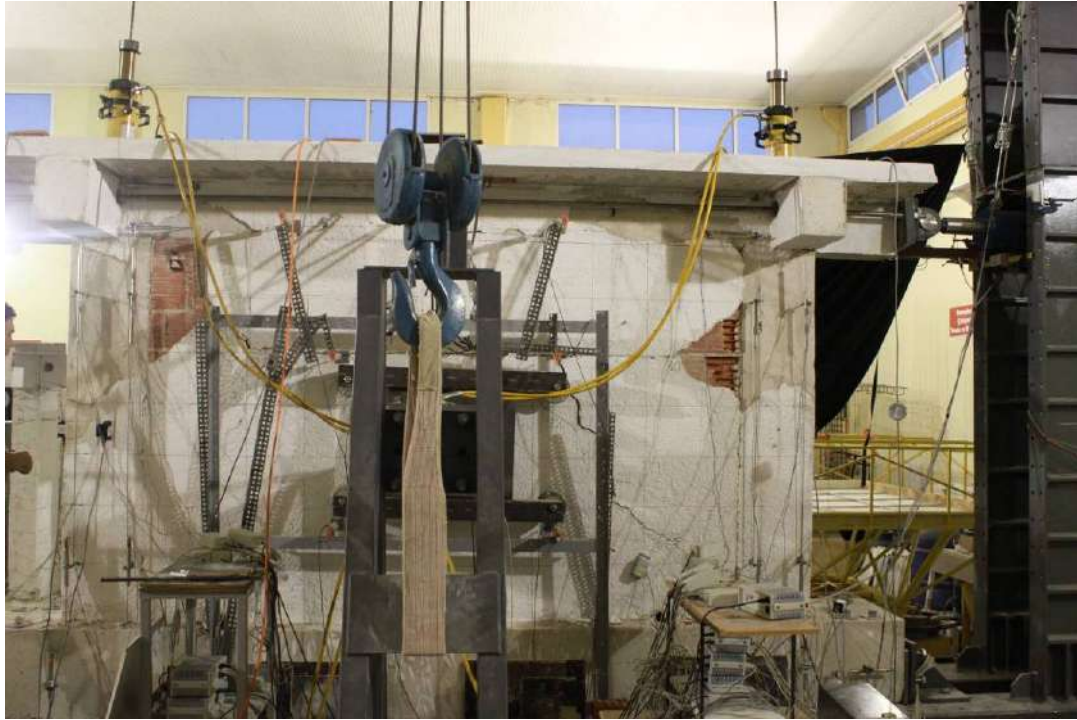
(c) Çerçeve ve duvar etkileşimi sonucu duvar köşelerinde oluşan ezilmeler, diyagonal duvar çatlakları ve birleşim bölgesi hasarları.

itme kısmı gerçekleşirken diyagonal basınç çatlakları oluşmaya başlamıştır. Bu çatlak paterni ilgili GKÖ değerinde duvar üzerinde diyagonal doğrultuda çekme dayanımlarının aşıldığının bir göstergesidir.

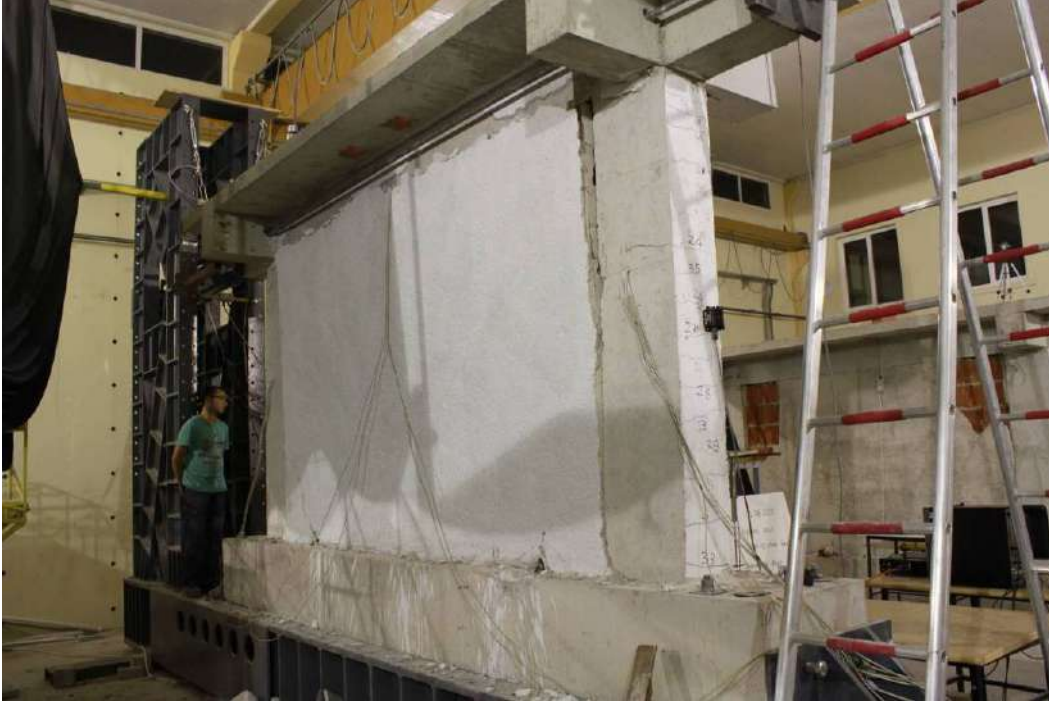
(d) Deneyin ilerleyen aşamalarında düzlem dışına doğru daha çok hareket eden duvar.

% 1.75 GKÖ değerinde önemli olan ve hasar gözlemi açısından önceki ötelenme değerlerinden farklılaşan hasarlar ise kolon üzerinde yaygın düzeyde eğilme çatlakları, kolon-temel ara yüzünde çatlaklar, kolon-duvar ara yüzünde önemli ölçüde ayrışma ve duvarın orta kısmında yatay doğrultudaki duvar hasarında belirgin düzeyde gelişen çatlak sayılabilir. Bu ötelenme değerinde duvarın arka yüzünde düzlem dışına doğru 6 cm'lik bir açılma gözlenmiştir. Bu düzeydeki bir açılma duvar düzlemine dik doğrultuda gelişen bir deprem hareketinde ciddi düzeyde düzlem dışı stabilite problemine neden olabilir.
