T.C.
DOKUZ EYLÜL ÜNİVERSİTESİ
MÜHENDİSLİK FAKÜLTESİ DEKANLIĞI

Bölüm: İnşaat Mühendisliği

Çalışma kapsamında farklı dolgu duvar türlerini barındıran numunelerin çerçeve ve duvar elemanlarında artan ötelenmeler boyunca hasar dağılımının belirlenmesi ve nihai hasar modlarının tespit edilmesi gibi yararlı sonuçlara ulaşılmıştır.

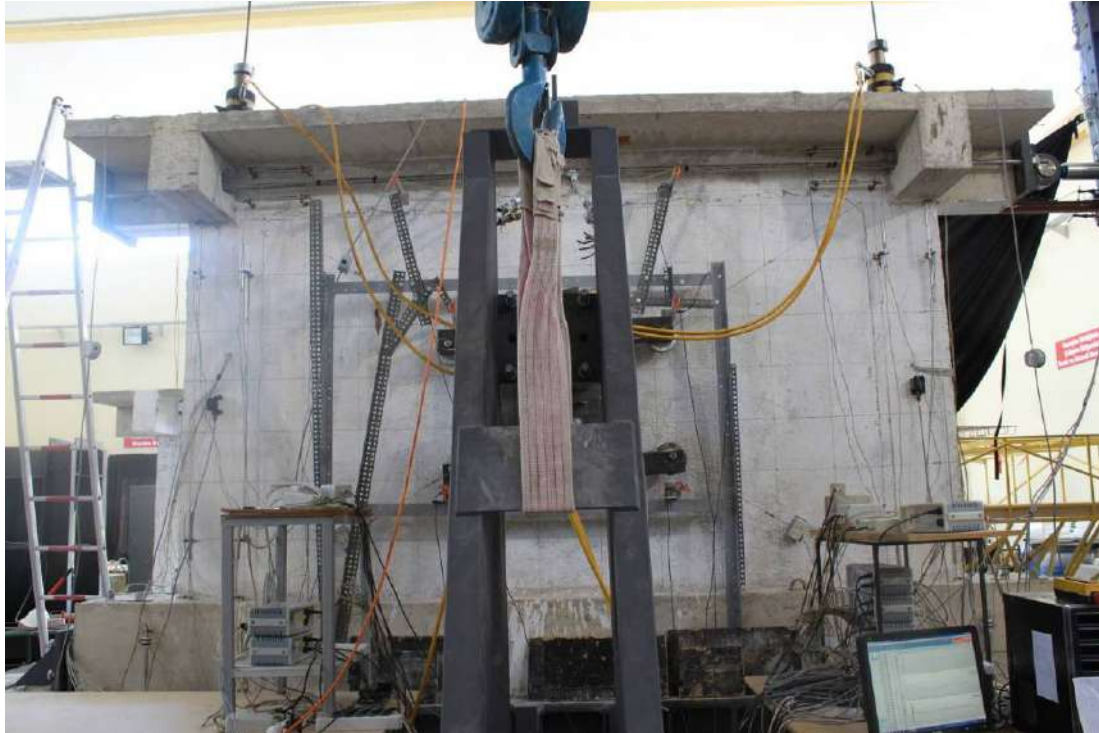
(a) Çerçeve ve duvar arasında oluşan kılcal çatlakların görünümü.

% 0.25 GKÖ değerinin ilk itme çevriminde ilk kez duvar ve kolonlar arasında kılcal düzeyde ayrışmalar başlamış ve ilk çekme çevriminde sıva çatlağı izlenmiştir. Aynı GKÖ değerinin ikinci ve üçüncü çevrimlerinde ise giriş ve duvar arası ayrışmalar başlamıştır.

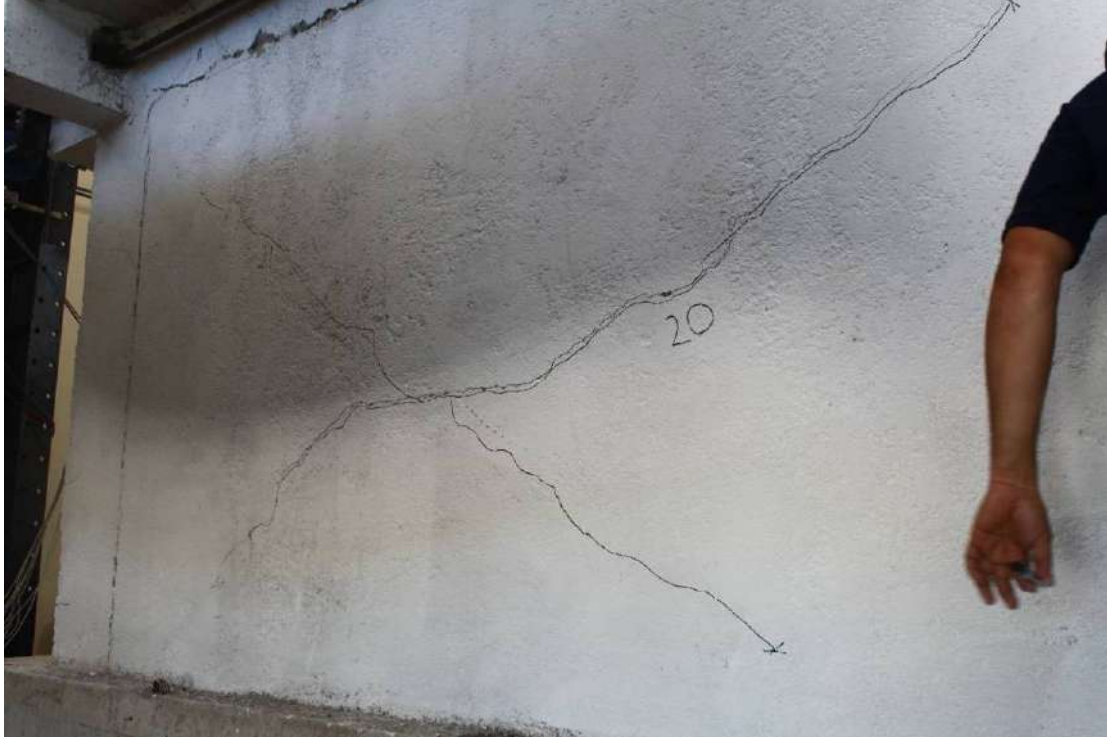
(b) Duvar arkasında oluşan diyagonal çatlaklar.

% 0.75 GKÖ değerinin ilk itme çevriminde duvar arkasında ve bunların ön yüzdeki izdüşümlerinde diyagonal çatlaklar izlenmiş ve daha önce beliren duvar diyagonal çatlakları belirginleşmeye başlamış ve boyları uzamıştır. Bir başka deyişle duvar hasarları belirginleşmiştir. Aynı GKÖ değerinin ikinci itme çevriminde ise kolon üstü birleşim çatlağı açılmıştır. İlerleyen çevrimlerde kolonların hem uç hem de orta bölgelerinde eğilme çatlakları belirginleşmiştir. Duvar davranışı açısından önemli bir hasar ise bu GKÖ değerinin son itme çevriminde kesme kayması (shear sliding) diye adlandırılan temele paralel şekilde, duvar birimlerinin birbiri üzerinde kaymasıyla oluşan hasar türüdür. Bu hasar ilerleyerek diyagonal çatlaklar ile birleşmiştir.

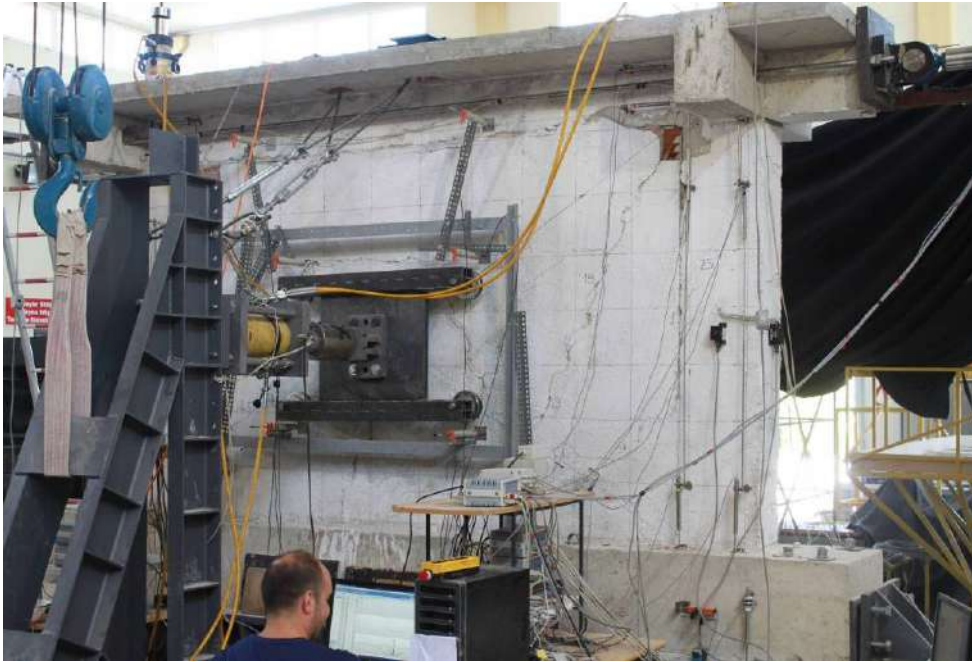
(c) Çerçeve ve duvar etkileşimi sonucu duvar köşelerinde oluşan ezilmeler, diyagonal duvar çatlakları ve birleşim bölgesi hasarları.

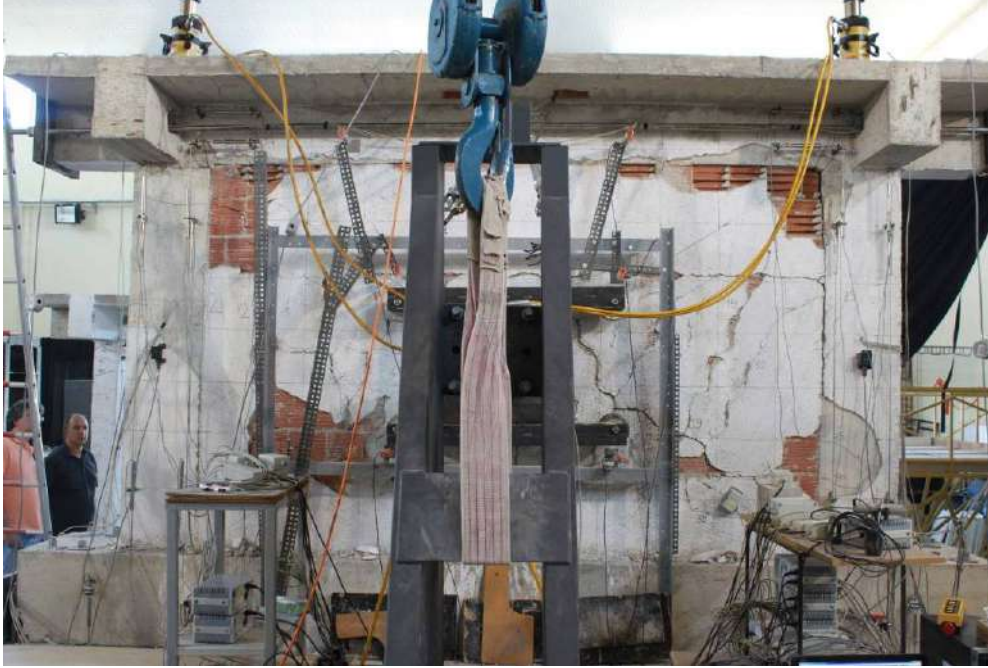
(d) Deney sonunda ulaşılan hasar durumu – dikkat edilirse düzlem dışı hareketlenme izlenmemiştir.

Resim 7.4. Z bağlantılı sandviç duvarlı çerçeve deneyinin farklı aşamalarındaki görüntüleri.

% 2.75 GKÖ değerinde taşıyıcı sistemde daha önce izlenen hasarların ilerlemesi şeklinde hasarlar devam etmiştir. Benzer şekilde birleşim arayüzü hasarları artık ileri seviyelere ulaşmış ve duvar ön yüz sol alt köşede dolgu duvar parçalanmış ancak düzlem dışı stabilitesini bozan bir davranış sergilememiştir. Bu açıdan bakıldığında Z bağlantılar duvar bütünlüğünü sağlama hedefini yerine getirmiştir.

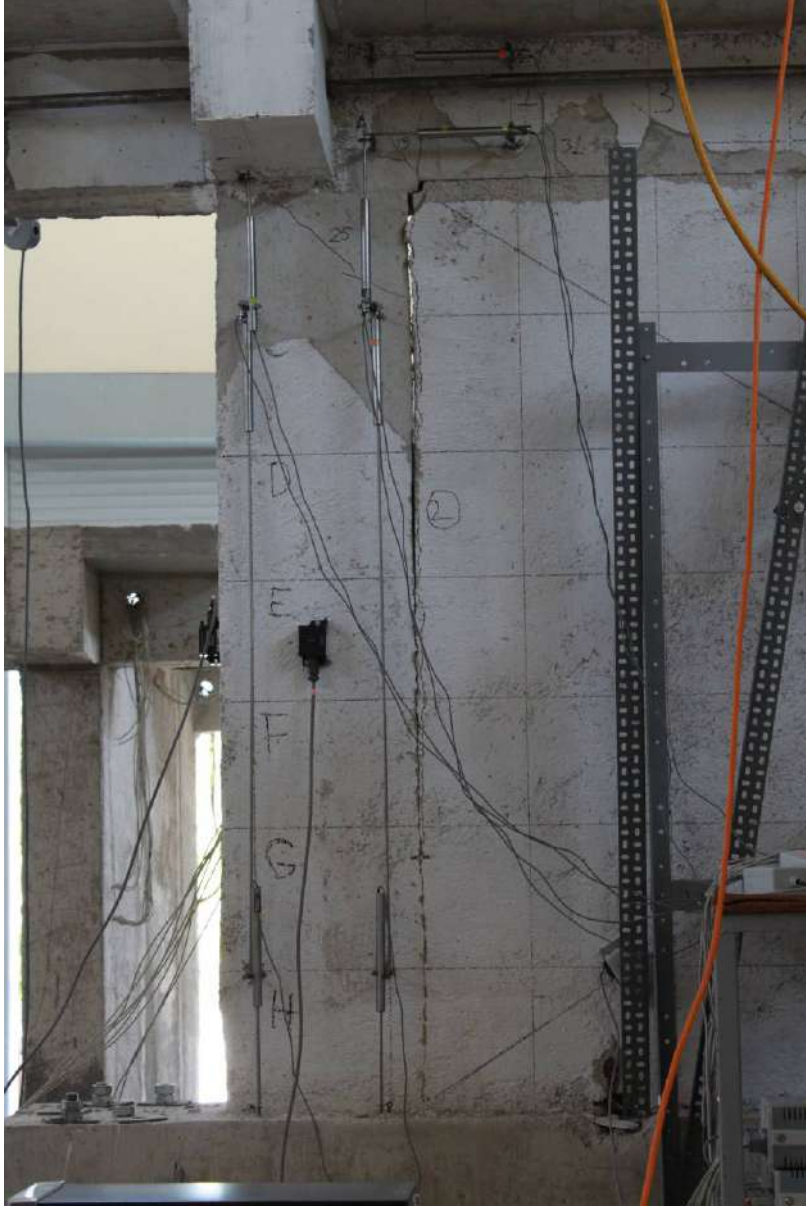
(b) Çerçeve ve duvar etkileşimi sonucu gelişen ilerlemiş ara yüz ve birleşim hasarları – çekme çevriminden bir görüntü.

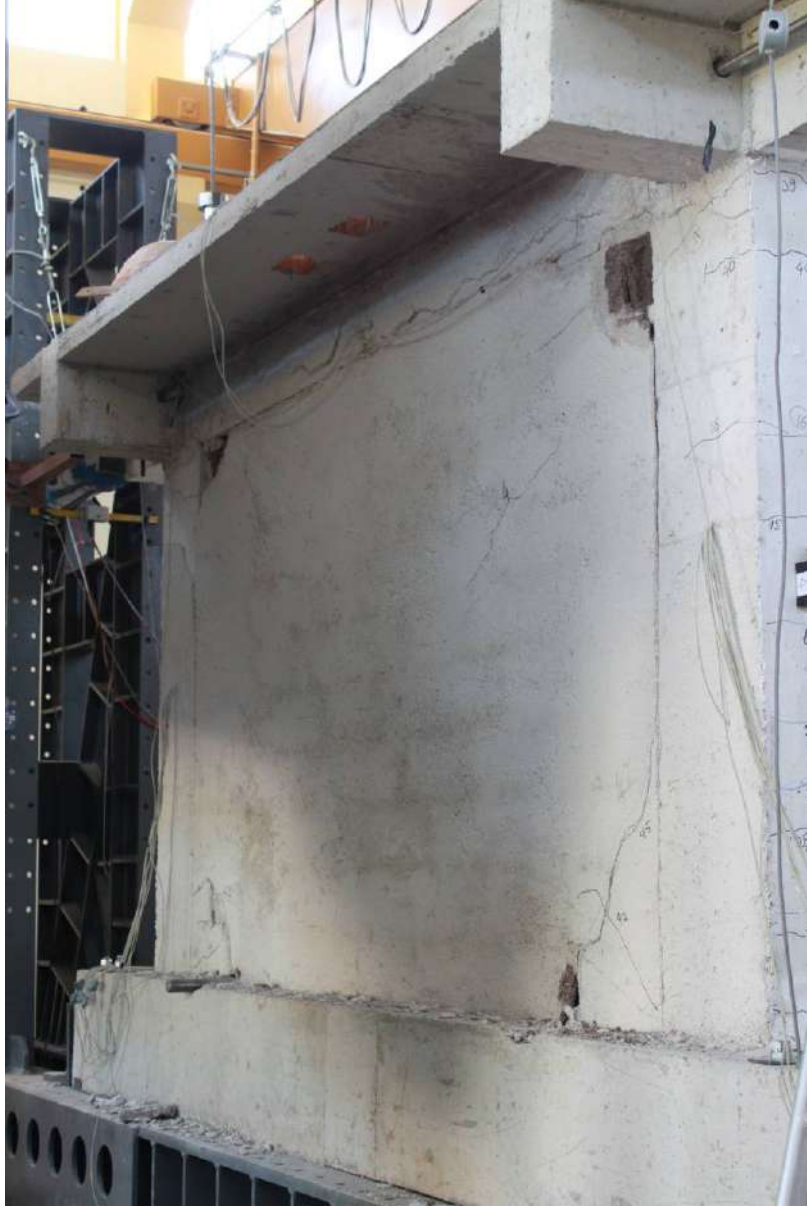
(c) Duvarın üst köşelerinde gelişen hasarlar, topuk hasarları ve duvar gövdesinde gelişen diyagonal çatlaklar.

% 1.40 GKÖ değerinde kolonlarda meydana gelen çatlaklarda artış oluşmuş ve daha da önemlisi duvar sol ve sağ üst köşelerinde ezilmeler gerçekleşmiştir. Duvar bloğundaki parçalar dışarı doğru dökülmeye başlamıştır. Deney sonunda Bims bloklardaki hasar daha ayrıntılı incelendiğinde, blokları birbirine bağlayan düşey doğrultudaki dişlerde kırılmalar bulgulanmıştır. Bu durumun daha ileri düzeyde ötelenmeler oluşturacak depremlerde, düzlem dışı stabiliteyi azaltabileceği söylenebilir.

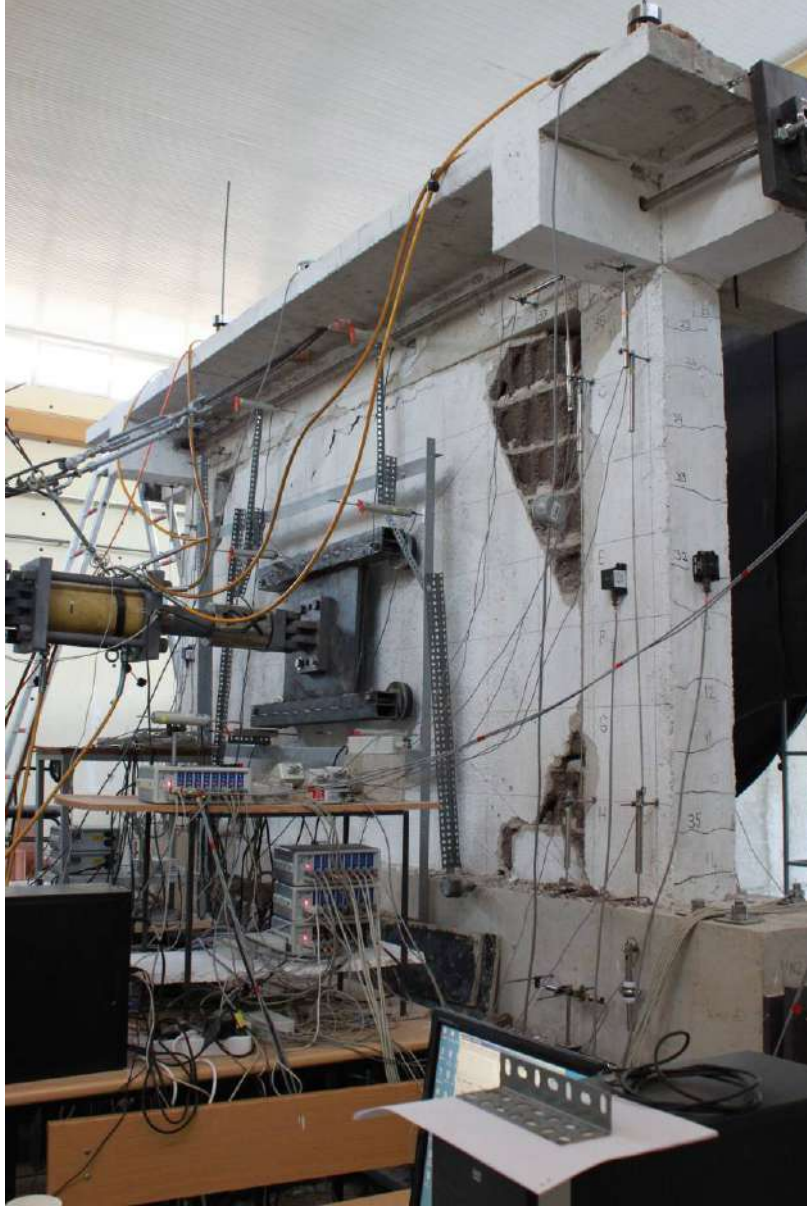
(d) Deney sonunda ulaşılan hasar durumu – düzlem dışı hareketlenme izlenmemiş ancak duvarda önemli düzeyde üst ve alt köşelerde topuk hasarları oluşmuştur.

Resim 7.5. BİMS duvar deneyinin farklı aşamalarındaki görüntüleri.

% 1.75 GKÖ değerinde ise yukarıda detayları verilen hasarlara ek olarak sağ kolon temel ara yüzünde açılmalar izlenmiştir. Deney sonunda düzlem dışı stabiliteyi ciddi olarak olumsuz yönde etkileyecek bir duvar hasarı oluşmamıştır.

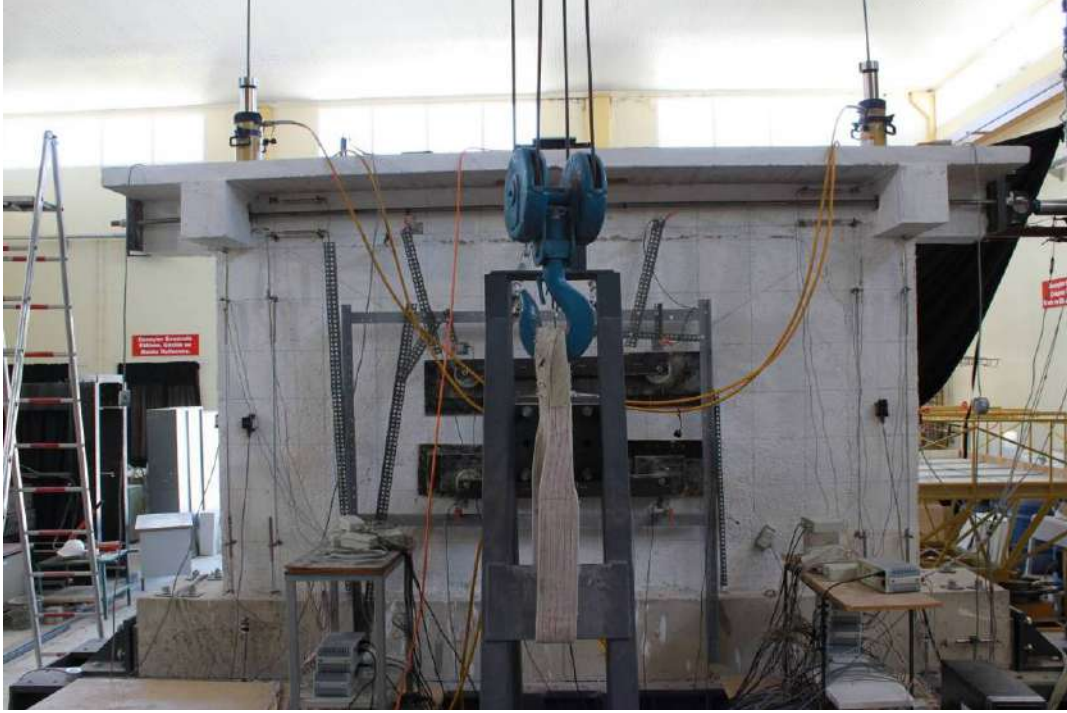
(a) Çerçeve ve duvar arayüzünde oluşan çatlakların görünümü.

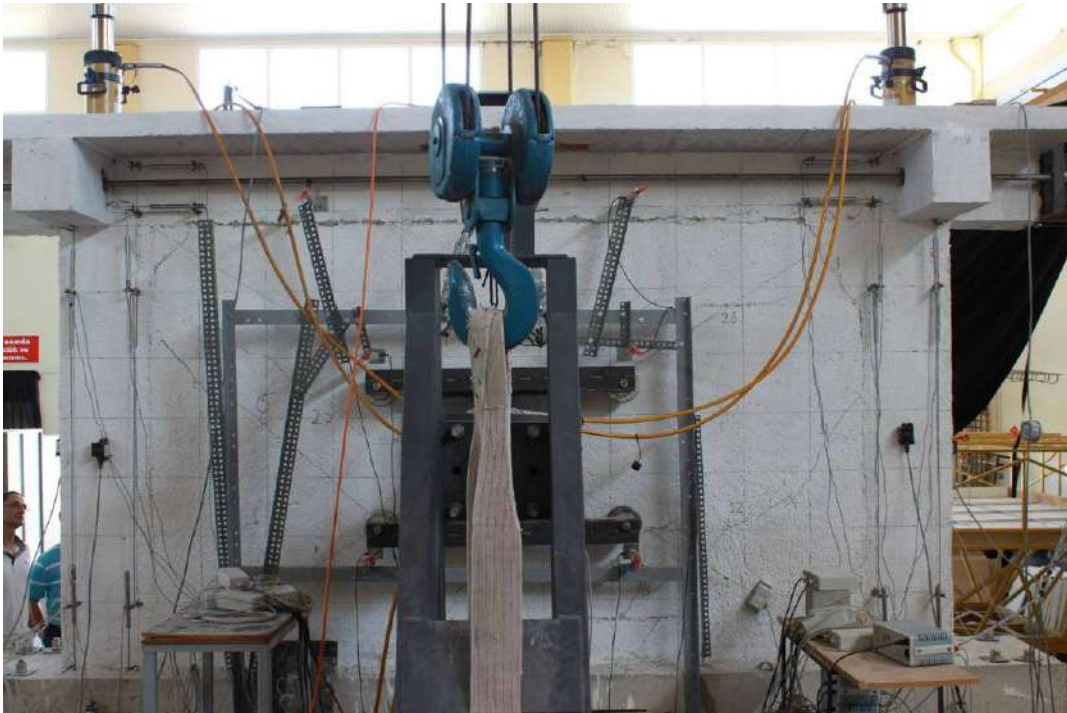
(b) İlerlemiş arayüz hasarları, köşelerde gelişen ezilme hasarları ve duvar gövdesinde oluşan diyagonal çatlaklar.

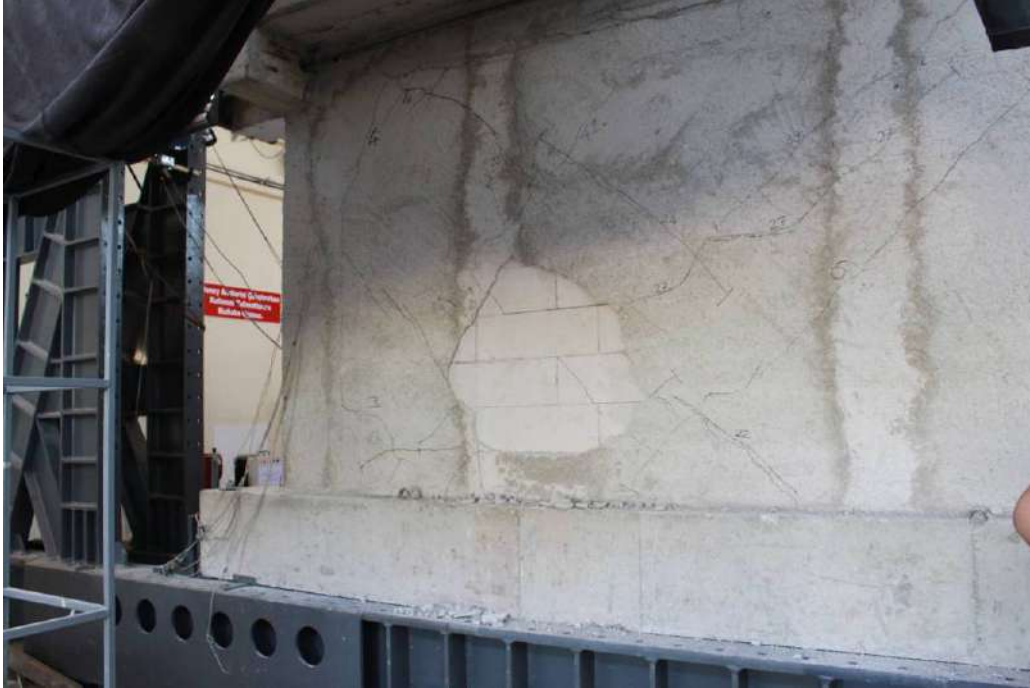
(d) Duvar arkasında gelişmiş ağ şeklindeki yaygın diyagonal çatlaklar, gazbeton birimleri arasındaki harç hasarları.

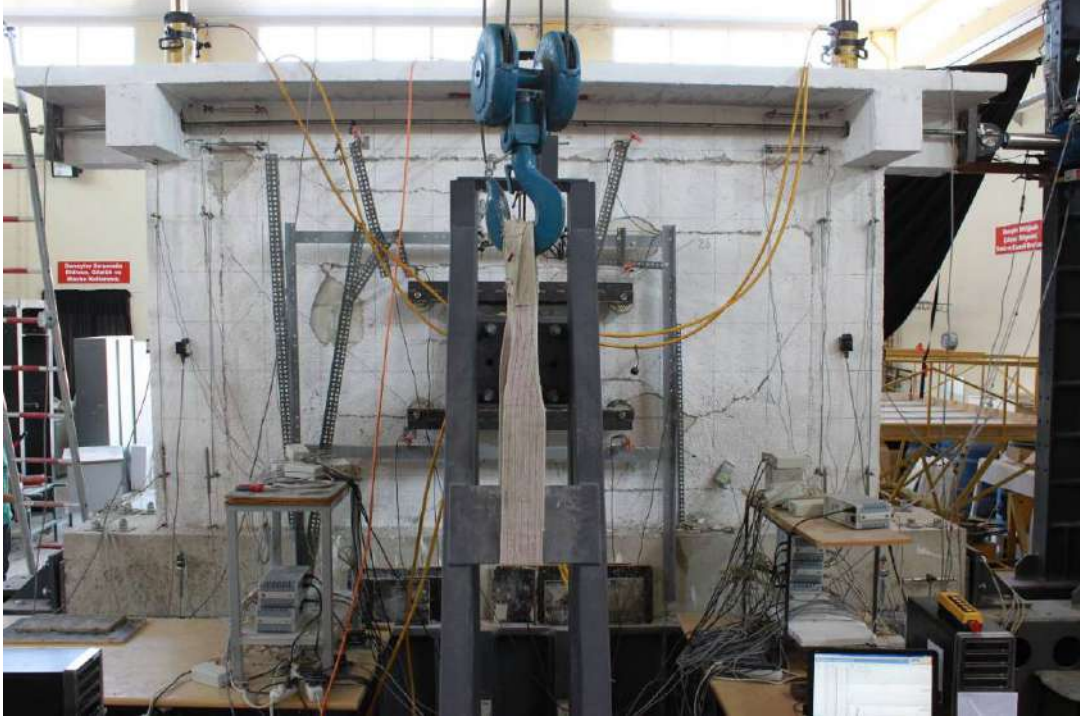
(e) Ön yüzde gelişmiş olan ilerlemiş çerçeve-duvar arayüzü hasarları ve diyagonal çatlaklar.

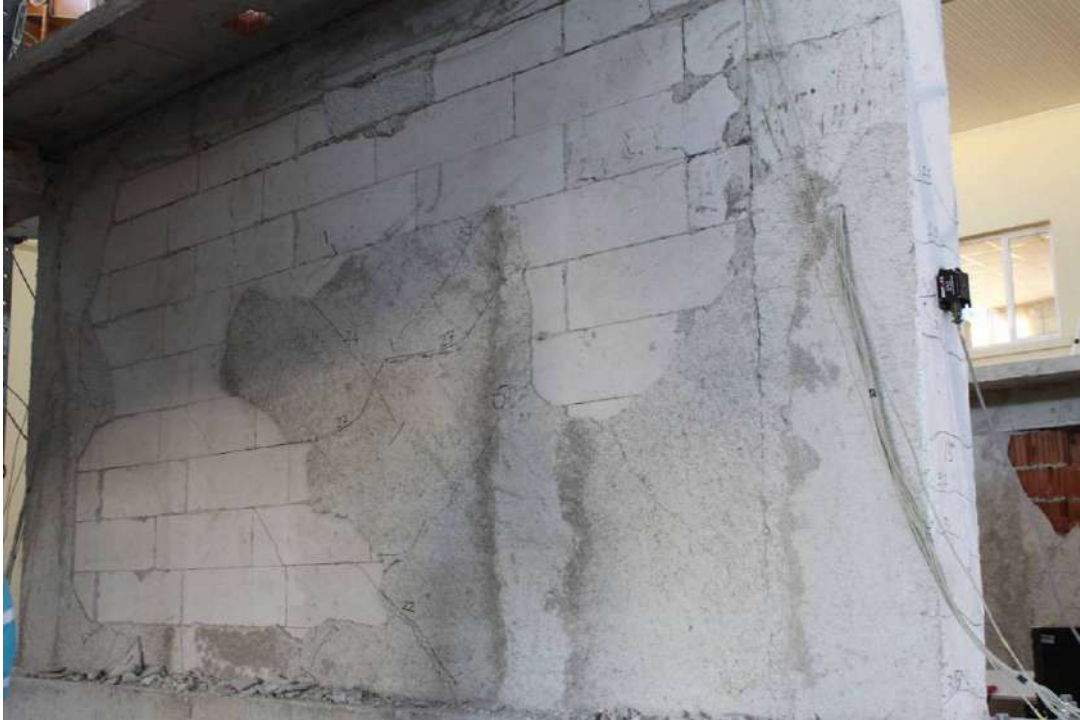
(f) Duvarın arka yüzünde gelişmiş olan gaz beton birimlerinde görülen yaygın hasar ağı.

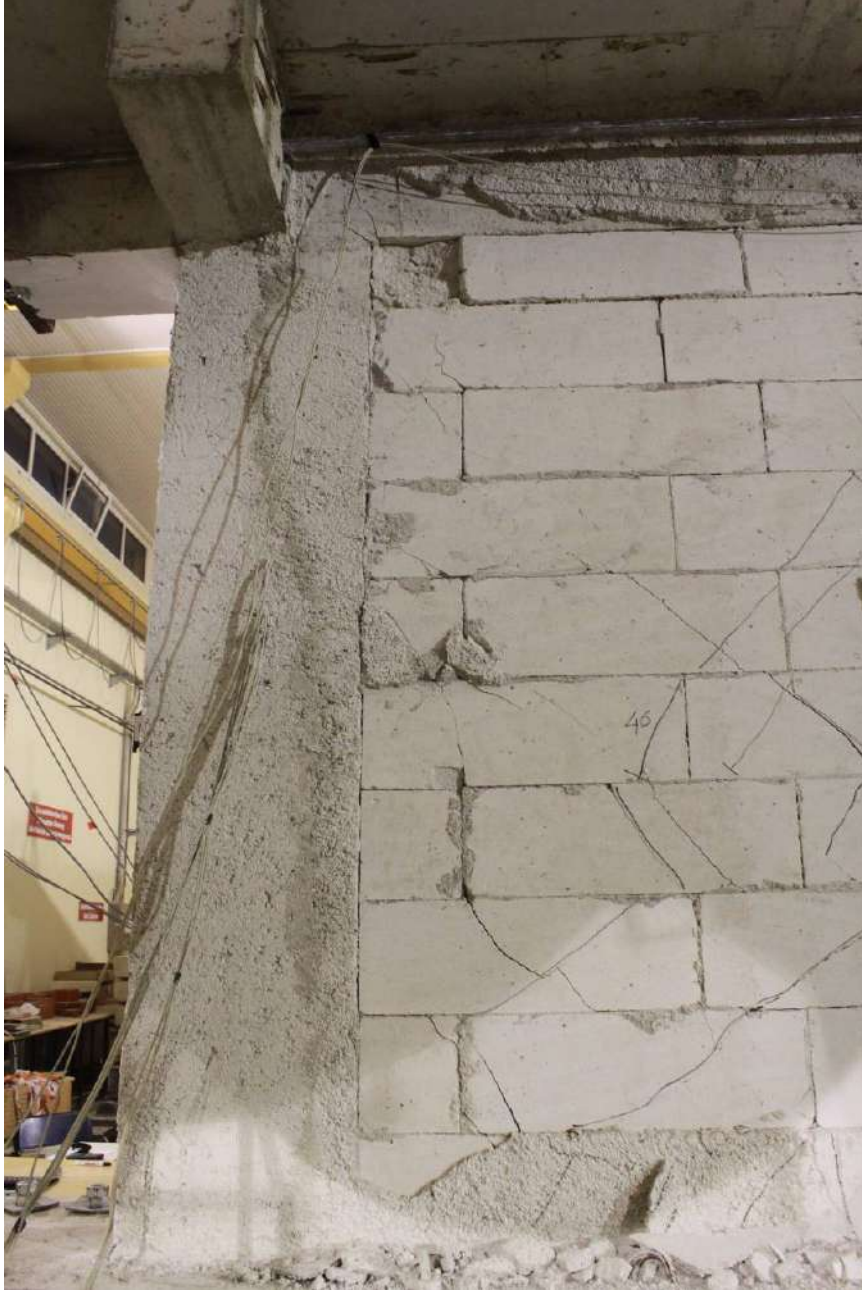
(g) Kolon kiriş birleşim hasarı ve köşelerde gelişen duvar hasarları, birimleri bir arada tutan harç hasarları ve bazı gaz beton tuğla birimleri üzerinde oluşan diyagonal kesme çatlakları.

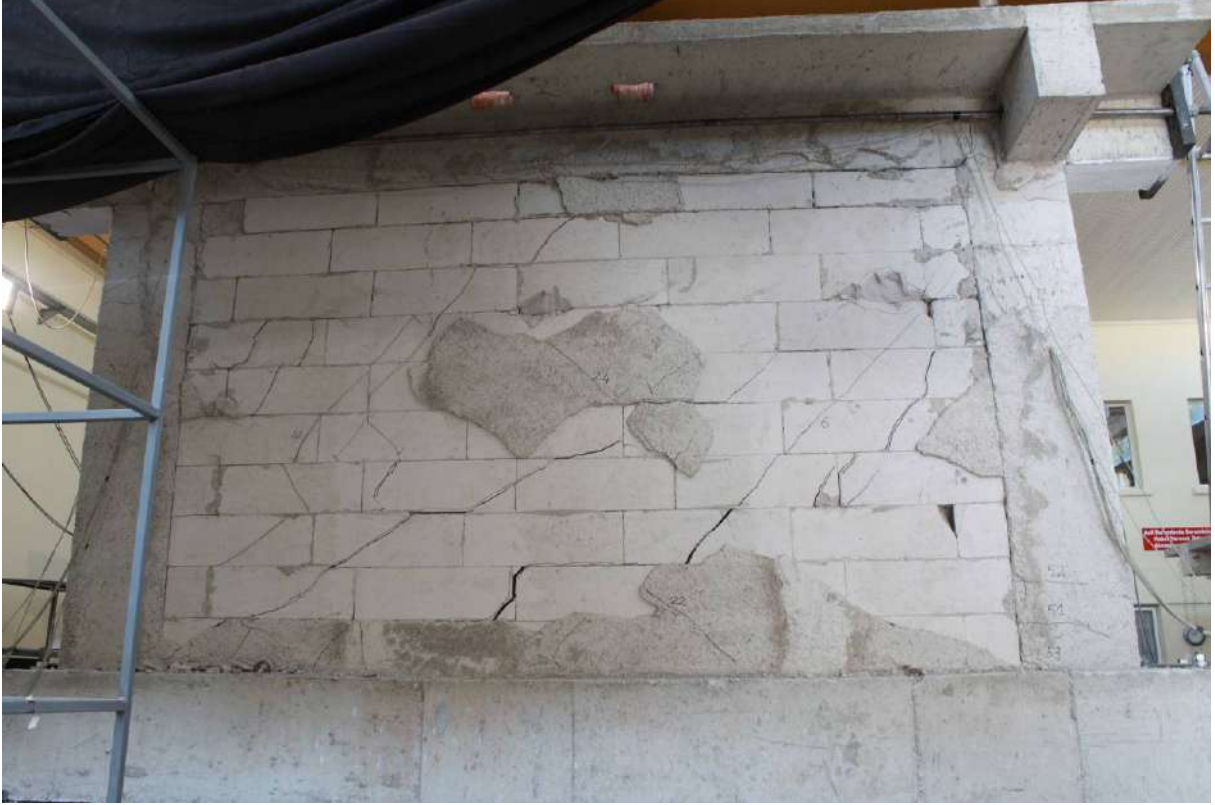
(h) Deney sonunda ulaşılan hasar durumu – çerçevenin arka taraftan görüntüsü.

Resim 7.6. Gazbeton dolgu duvarlı çerçeve deneyinin farklı aşamalardaki görüntüleri.

% 2.75 GKÖ değerinin ikinci itme çevriminde gaz beton duvardan parçalar dökülmeye başlamış, bu ötelenme değerinin sonunda numunede yaklaşık 30 mm mertebesinde kalıcı yer değiştirme meydana gelmiştir. Duvar hasarı açısından, duvarın düzlem dışı stabilitesini bozacak ciddi bir hasar görülmemiştir.

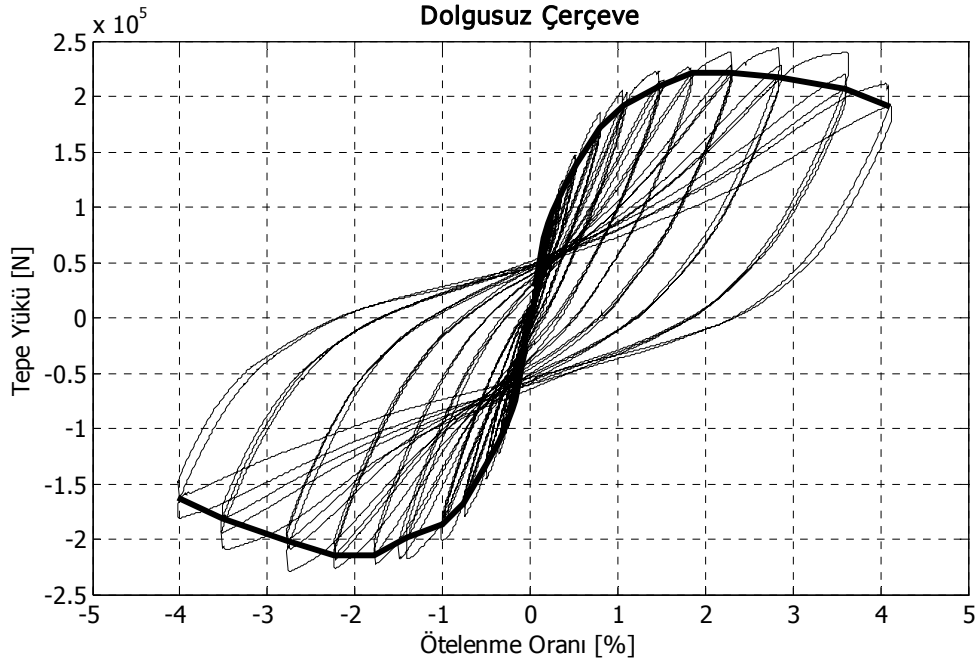
Şekil 6.1. N1 numunesi: Tepe yükü – ötelenme oranı histeretik eğrileri ve üçüncü çevrimler için zarf eğrisi.

Şekil 6.1 – Şekil 6.6 boyunca numunelerin tepe yükü – tepe deplasmanı histeretik eğrileri ve her bir ötelenme oranında üçüncü çevrimler kullanılarak elde edilen dayanım zarfları görülmektedir. Depreme dayanıklı yapı tasarımı ilkeleri göz önüne alındığında, test sırasında ulaşılan en büyük tepe yükünde gerçekleşen %15 - %20 mertebesindeki azalma, numunenin yüksek hasar gördüğüne ilişkin bir belirti olarak kabul edilmektedir [Erberik, 2008]. Testler sırasında her bir numune birbirinden farklı ötelenme seviyelerinde bu mertebedeki yük düşüşlerine ulaştığından, düzlemiçi testler de farklı ötelenme oranlarına kadar devam ettirilmiştir. Bu sebeple İzotuğla, Z bağlantısız Sandviç, Z bağlantılı Sandviç, Bims ve Gazbeton dolgulu çerçeveler sırasıyla % 1.75, % 1.75, % 2.75, % 1.75 ve % 2.75 ötelenme oranlarına kadar test edilmiştir.

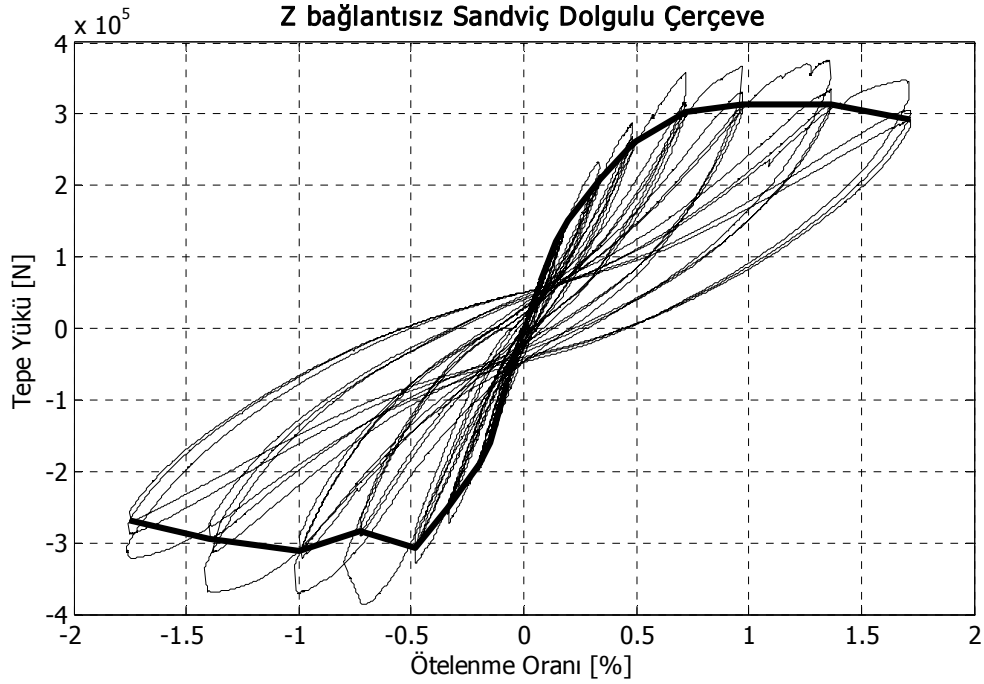
Şekil 6.3. N3 numunesi: Tepe yüğü – ötelenme oranı histeretik eğrileri ve üçüncü çevrimler için zarf eğrisi.

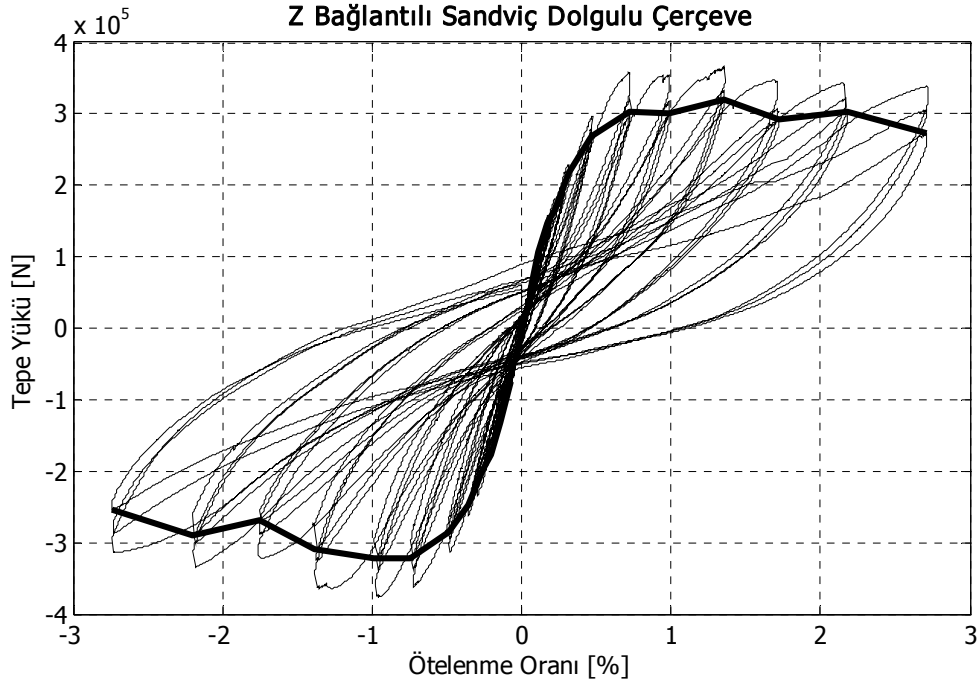
Şekil 6.4. N4 numunesi: Tepe yüğü – ötelenme oranı histeretik eğrileri ve üçüncü çevrimler için zarf eğrisi.

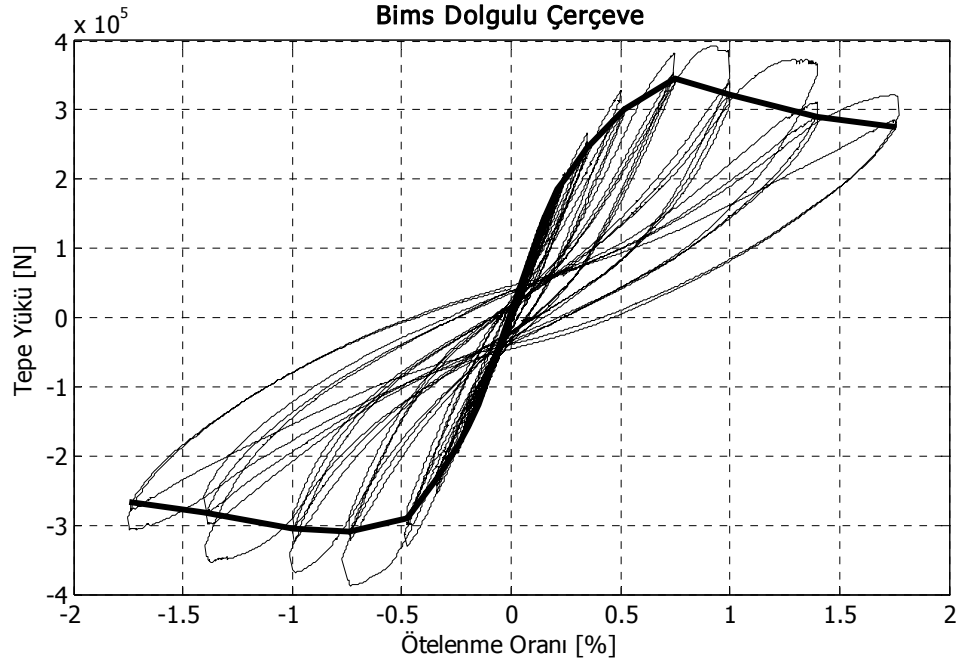
Şekil 6.5. N5 numunesi: Tepe yüğü – ötelenme oranı histeretik eğrileri ve üçüncü çevrimler için zarf eğrisi.

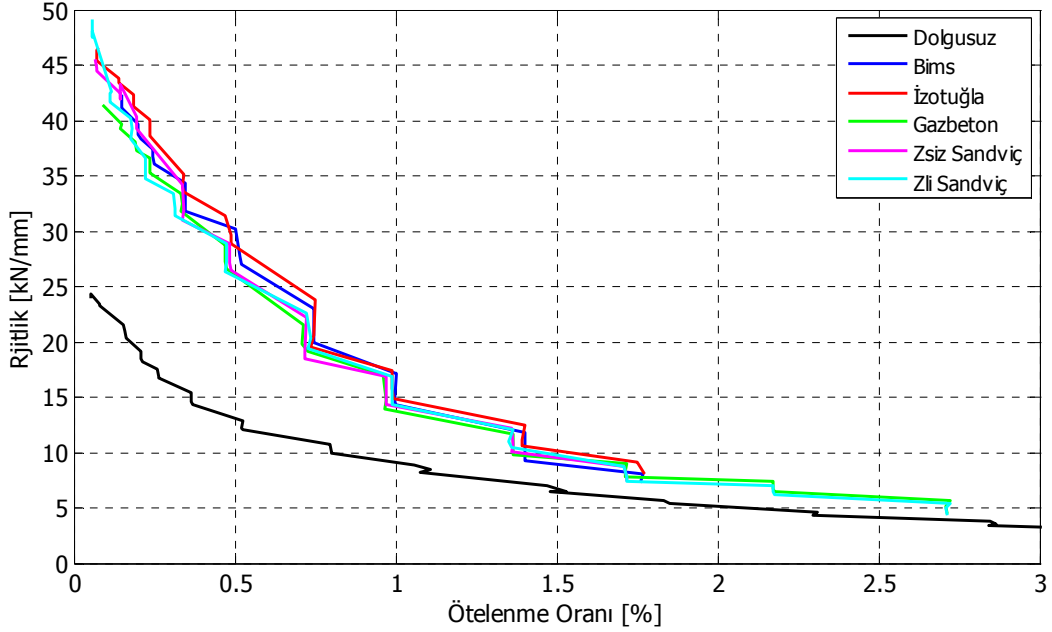
Şekil 6.8. Tüm numuneler: Rijitlik azalması eğrileri.

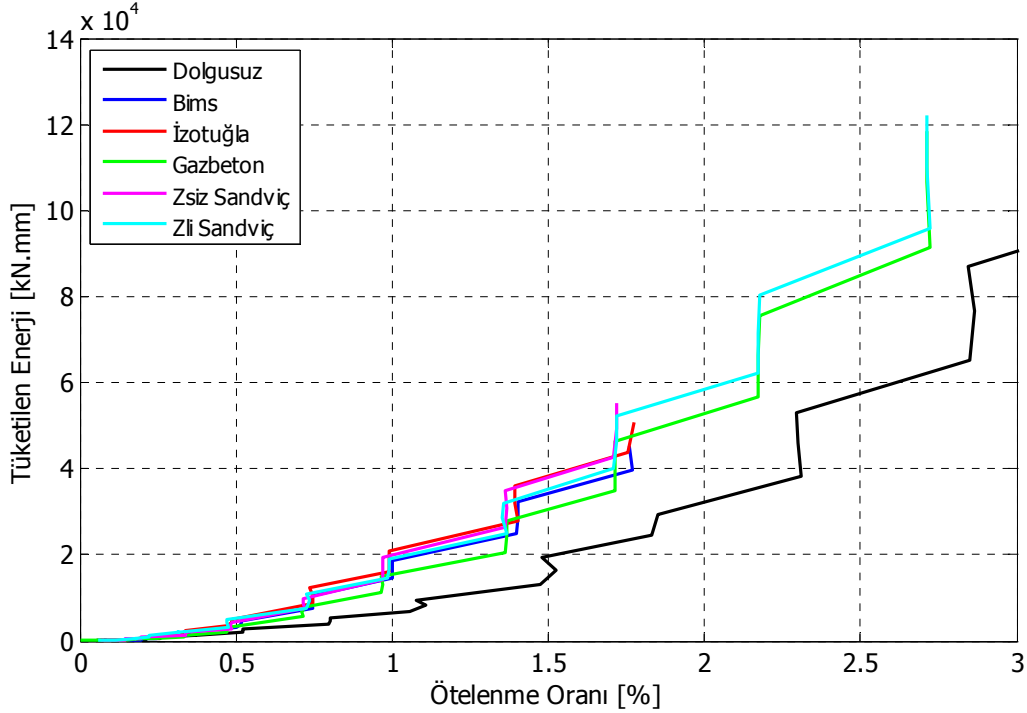
Şekil 6.9. Tüm numuneler: Kümülatif enerji tüketimi eğrileri.

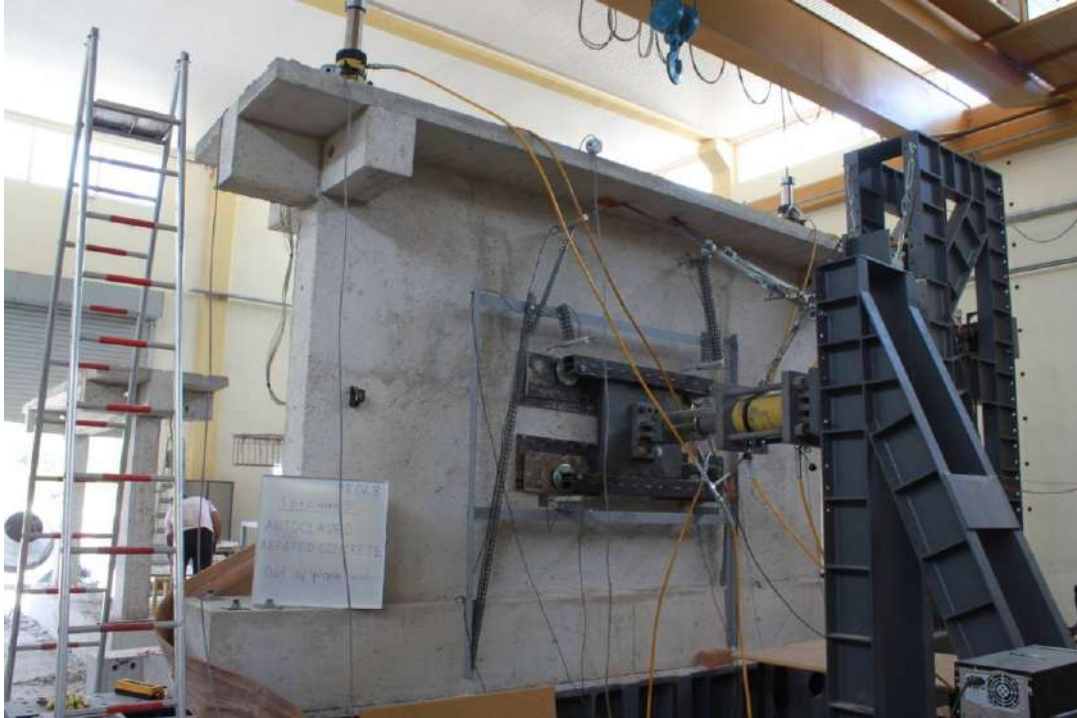
Şekil 6.10. Düzlemdışı test sisteminin genel görünümü.

Şekil 6.10'de düzlemdışı test ortamının genel görünümü verilmiştir. Numune temeli, yükleme altyapısına düşey saplama çubukları ile sabitlenmekte, uygulanan hidrolik yük düzlemdışı yükleme koluna bağlı dağıtma plakası vasıtasıyla duvar üzerindeki simetrik dört noktaya iletilmektedir.

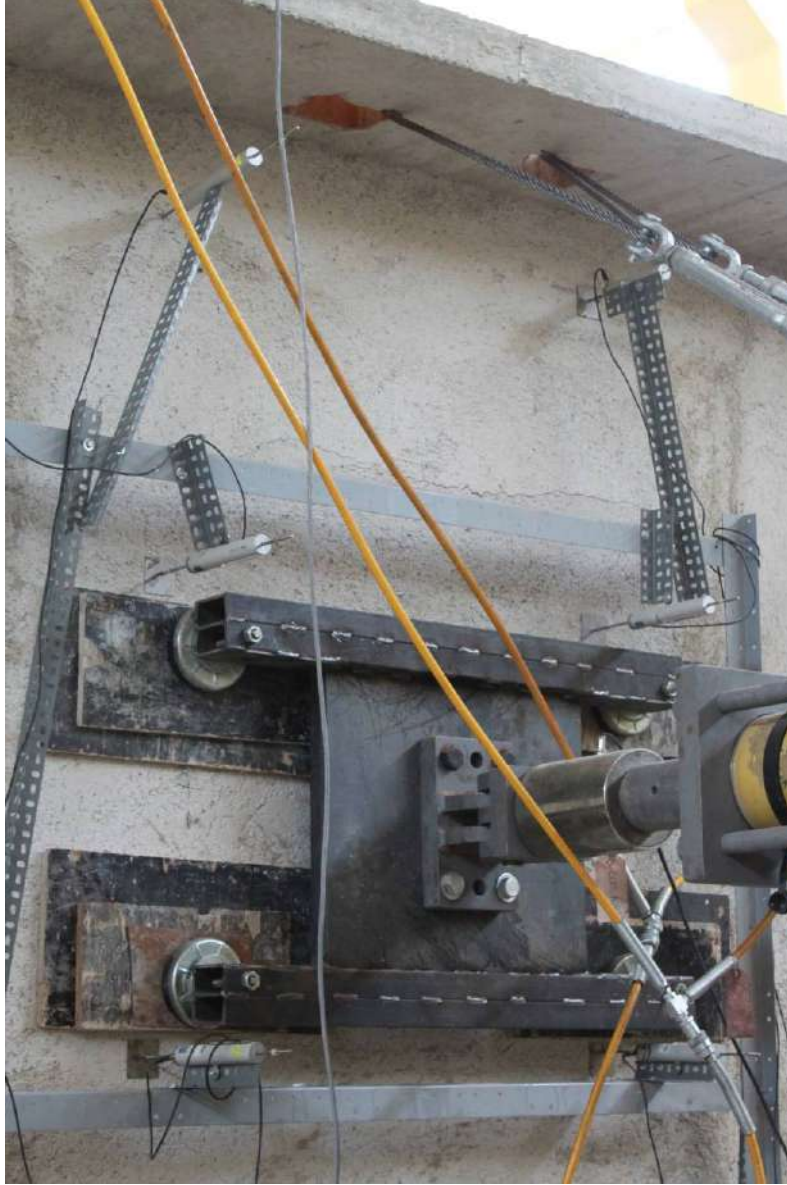
Şekil 6.12. Duvarın çerçeveye göre düzlemdışı hareketlerinin izlenmesi.

Şekil 6.12’de görülebileceği gibi, duvarın betonarme çerçeveye göre gerçekleştirdiği düzlemdışı deformasyonlar, yükleme noktalarına çok yakın yerleştirilmiş hassas deplasman ölçerler ile izlenmiştir. Bu amaçla 6 adet ölçer, betonarme çerçevenin temeline sabitlenmiş referans çerçeve üzerine yerleştirilmiştir. Referans çerçevenin numune temeline sabitlenmesi, temelin olası hareketlerini ölçümlerde hariç tutmak amacıyladır. Bu ölçerlerden dört adedi duvar üzerine konumlandırılmış diğer iki tanesi de betonarme üstyapının olası konsol hareketini ölçmek amacıyla kiriş üzerine konumlandırılmıştır. Uygulanan düzlemdışı yükler, hidrolik kol üzerinde yer alan yükölçer ile izlenmiştir

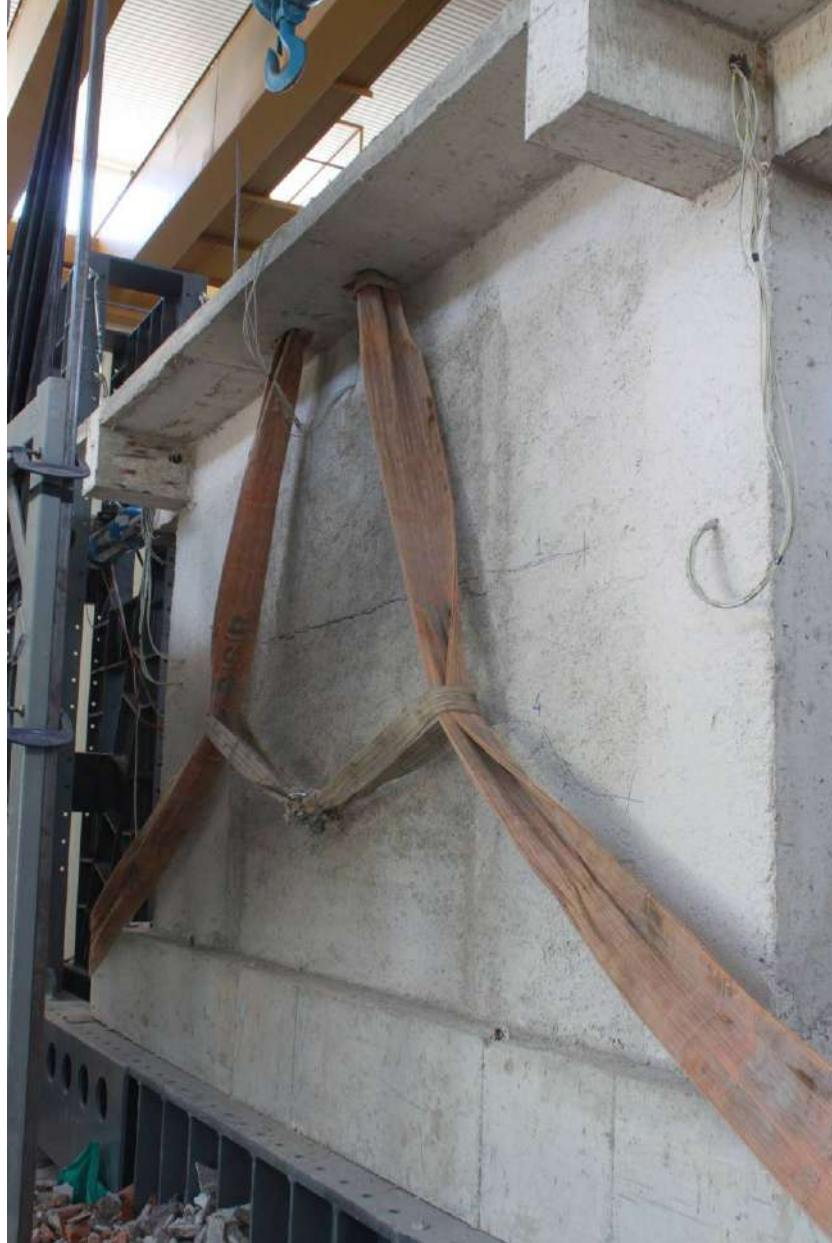
Şekil 6.13. Düzlemdışı yüklemeler sırasında duvar arkasında gerçekleşen yatay açılmalar.

Numunelerin düzlemiçi doğrultuda aldığı ilk hasarlara bağlı olarak genellikle % 0.5 tepe ötelenme değerinde ilk düzlemdışı yüklemeler uygulanmıştır. **Şekil 6.13**'de görülebileceği gibi uygulanan düzlemdışı yüklemeler sırasında literatürde de karşılık bulan bir hasar modu gerçekleşmektedir. Duvarın ortadan yüklenmiş plağı andıran deformasyonları ve duvar üzerinde lokal ezilmelerin gerçekleşmemesi, yükleme sisteminin amacına uygun olarak duvar üzerinde başarılı bir şekilde yanal atalet yüküne benzer yükler oluşturabildiğini göstermektedir.

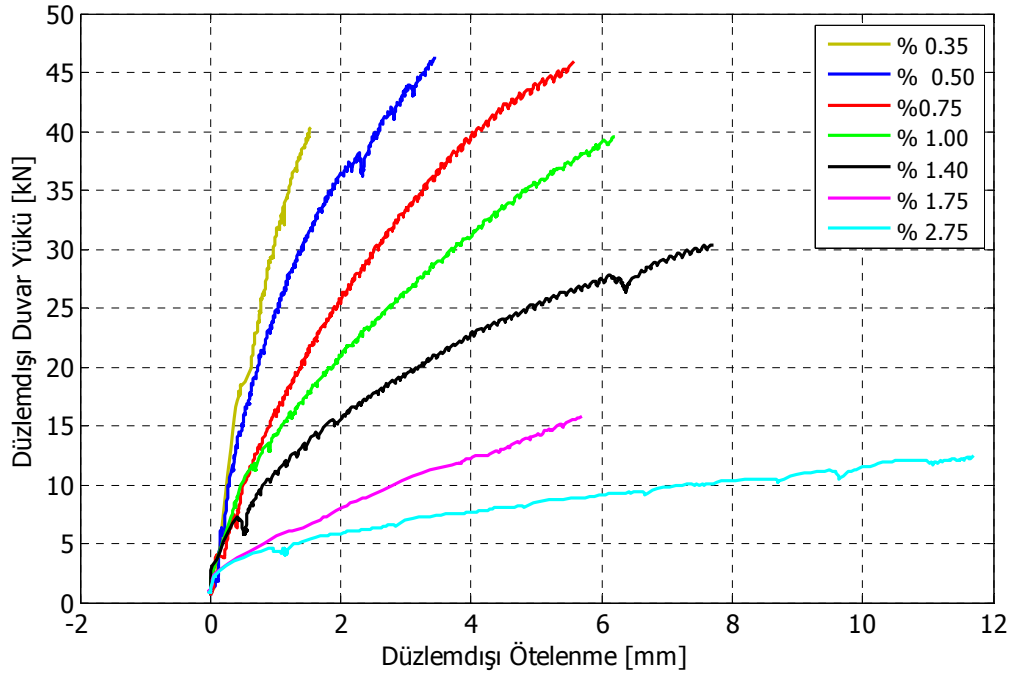
Şekil 6.16. Z'li Sandviç dolgulu çerçeve: Farklı düzlemiçi ötelenme oranlarında gerçekleştirilen düzlemsiz yük-deplasman eğrileri.

Numunelerin belirli düzleminiç tepe ötelenmesi deęerlerinde gerçekteřtirilen düzlemdışı yüklemelerin yük-deformasyon eęrileri **řekil 6.14 – řekil 6.18** boyunca toplu olarak verilmiřtir. Her bir grafik farklı bir dolgu duvar türüne ve lejantta belirtildięi gibi grafikteki her bir eęri ise farklı düzleminiç tepe ötelenmesi deęerlerinde gerçekteřtirilen düzlemdışı testlerin yük-deformasyon eęrilerine karřılık gelmektedir. Grafiklerden izlenebileceęi gibi artan düzleminiç ötelenme ve dolayısıyla kontrollü olarak artırılan hasar sebebiyle duvarlar düzlemdışı doęrultuda yumuřama eęilimi göstermektedir.

% 0.50 - % 0.75 düzlemiçi ötelenme bölgesinde Z'li ve Z'siz Sandviç dolgular benzer davranmış fakat artan düzlemiçi ötelenmelerle birlikte, Z'li Sandviç duvarın düzlem dışı rijitliği daha çok korunmuş ve dolayısıyla düzlem dışı stabilitesi olumlu yönde etkilenmiştir.

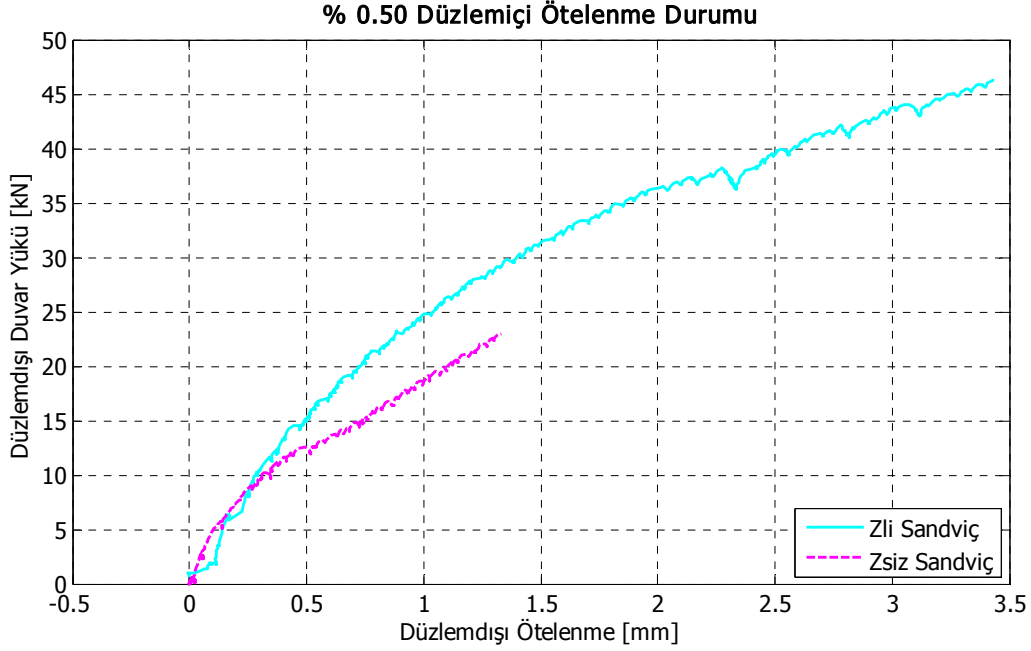
Şekil 6.24. % 0.50 düzlemiçi ötelenme oranındaki farklı dolgulu çerçevelerin düzlem dışı yük-deplasman eğrileri.

İki sıra duvar biriminden oluşan duvarlar (Z'li ve Z'siz Sandviç duvarlar):

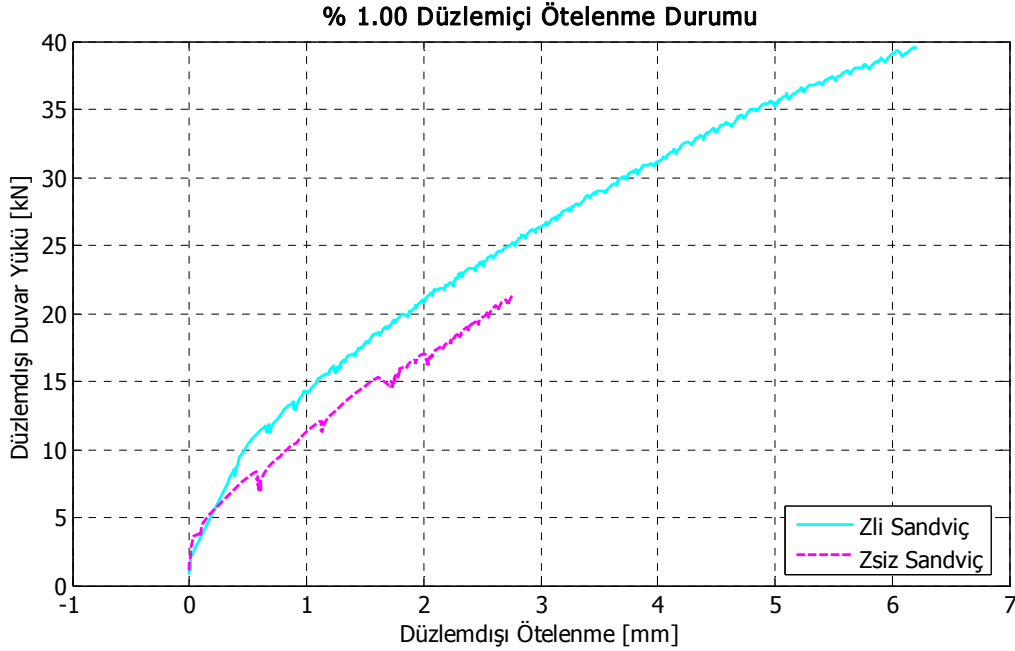
Şekil 6.26. % 1.00 düzlemiçi ötelenme oranındaki farklı dolgulu çerçevelerin düzlem dışı yük-deplasman eğrileri.
