T.C.
DOKUZ EYLÜL ÜNİVERSİTESİ
MÜHENDİSLİK FAKÜLTESİ DEKANLIĞI

Bölüm: İnşaat Mühendisliği

Çalışma kapsamında farklı dolgu duvar türlerini barındıran numunelerin çerçeve ve duvar elemanlarında artan ötelenmeler boyunca hasar dağılımının belirlenmesi ve nihai hasar modlarının tespit edilmesi gibi yararlı sonuçlara ulaşılmıştır.

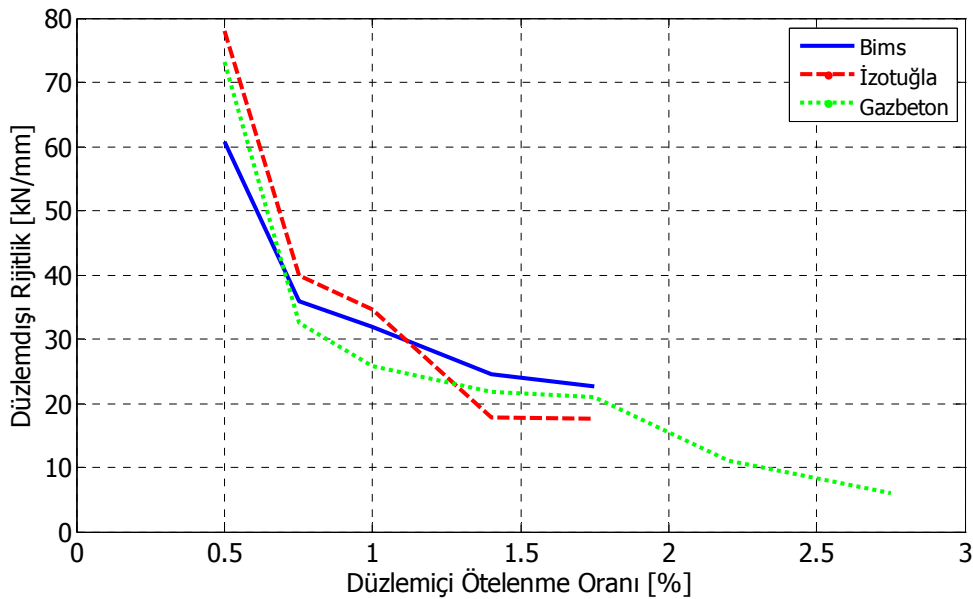
Şekil 6.24. Tek sıra duvar biriminden oluşan dolgu duvarların düzlemiçi hasarına bağlı düzlemdışı rijitlik azalması eğrileri.

Duvarların artan hasarla birlikte düzlemdışı rijitliğindeki azalma, dolgu türüne göre değişiklik göstermektedir. **Şekil 6.24** ve **Şekil 6.25**'da verilen ve düzlemdışı rijitlikteki azalmayı gösterir eğriler genel eğilimlerin izlenebilmesi için oluşturulmuştur. İzotuğla, Bims ve Gazbeton dolgunun benzer düzlemdışı davranışlar gösterdiği grafikten izlenmektedir. Düzlemiçi doğrultuda %20 yük düşmesi temel alınarak İzotuğla ve Bims dolgulu çerçevelerin testleri %1.75 düzlemiçi ötelenmeye kadar devam ettirilmiştir. Fakat bu limite kadar gösterdikleri benzer davranışın ileri ötelenmelerde de devam edeceği öngörülebilir.
